MODERNIZACION DEL SISTEMA DE RIEGO DE SAN CARLOS  
PROVINCIA DE SALTA

DOCUMENTO DE FACTIBILIDAD

ANEXO 1: INFRAESTRUCTURA  
APÉNDICE 5: Red de canales existentes

ABRIL 2013

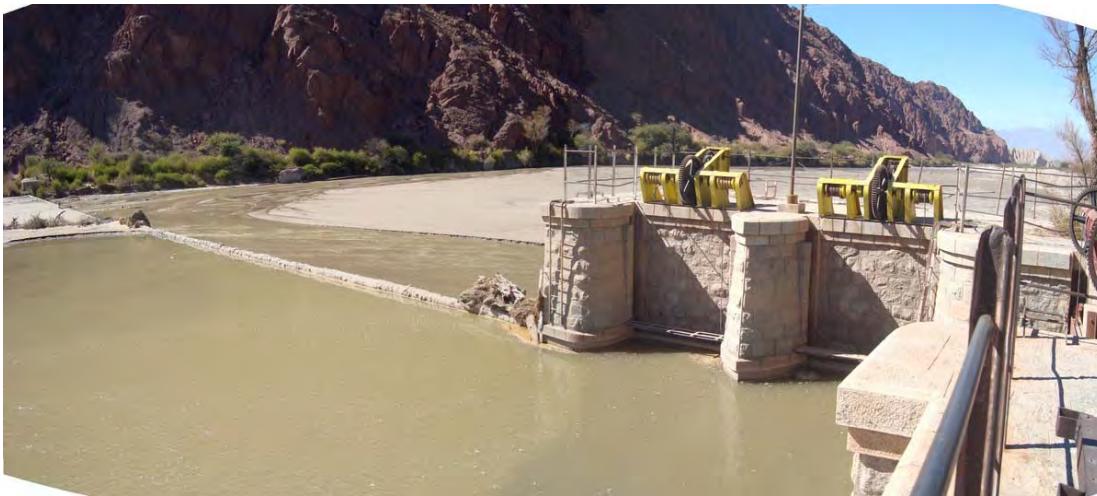
Figura N°2. Azud Los Sauces

40. El consorcio también cuenta sobre el río Calchaquí con un azud dique nivelador “Los Sauces”, situado en la localidad del mismo nombre. La obra data de la década de 1930, luego de ingresar por una galería, el agua es conducida a través de un canal hacia un desarenador, que se encuentra actualmente colmatado y prácticamente fuera de servicio.

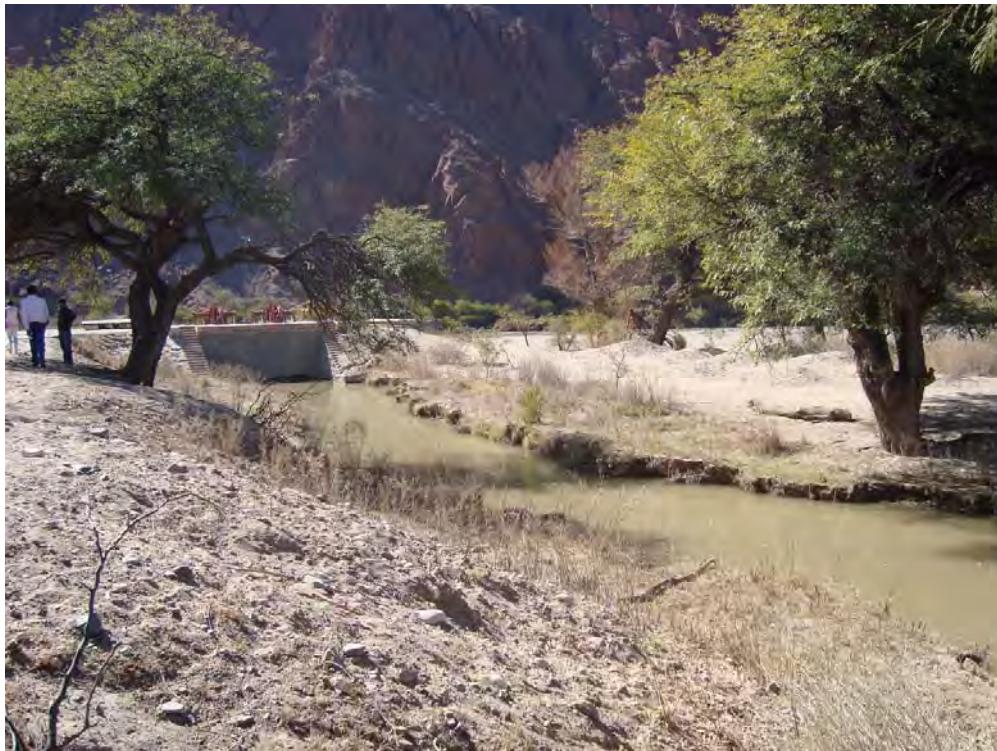
Figura N°3. Canal de aducción a la salida del azud.

41. La presa posee sección llena, construida en piedra con juntas de hormigón, tiene una longitud de coronamiento de 160 m. Luego de la captación el agua es conducida por un canal de aducción sin revestir, hacia el desarenador.

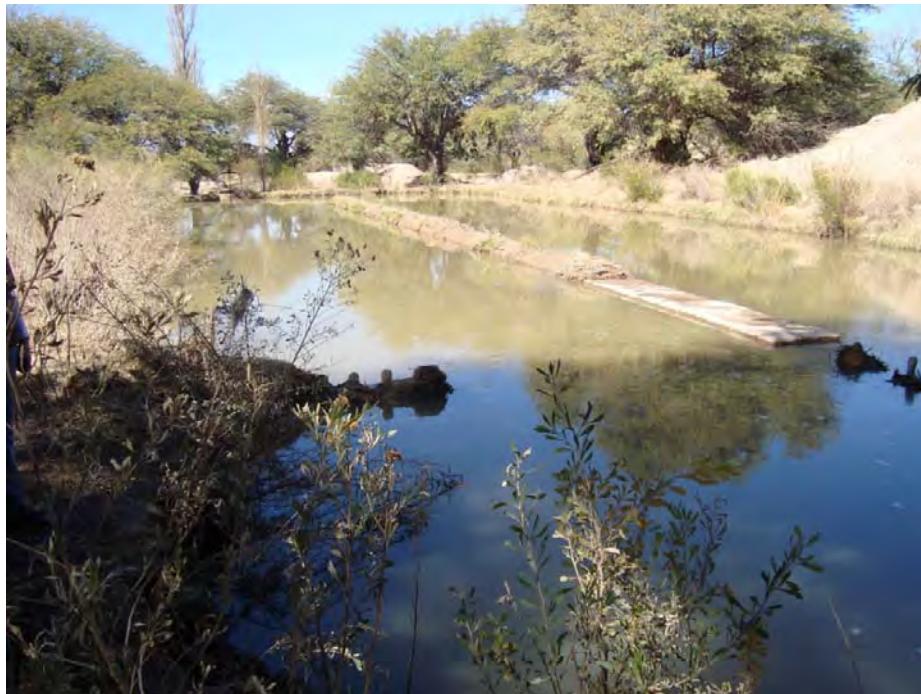
Figura N°5. Estado actual del desarenador Los Sauces

43. El problema del desarenador actual radica en su diseño inadecuado (subdimensionado) y en la gran cantidad de sólidos en suspensión que aportan las aguas del río Calchaquí, esto genera el gran inconveniente de cargar de sedimentos al dique La Dársena, que en la actualidad se encuentra con su capacidad reducida.

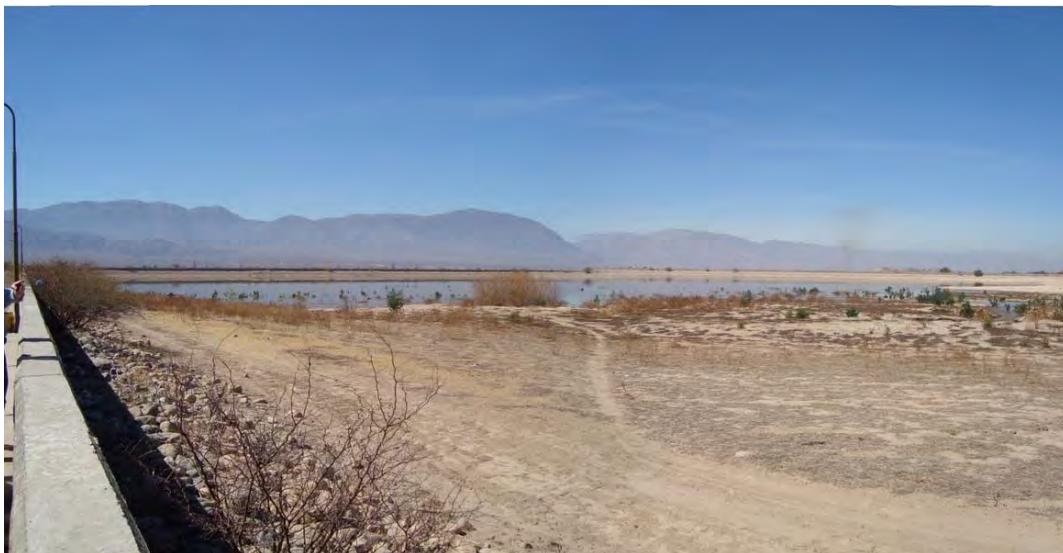
Figura N°6. Dique La Dársena

47. La capacidad del embalse original era de aproximadamente 2 hm<sup>3</sup>, con una superficie aproximada de 28 has. En la actualidad presenta un importante grado de sedimentación, solo entre los años 1982 y 1997 la capacidad del embalse se redujo en unos 70.000 m<sup>3</sup>.

48. Este proceso se debió fundamentalmente a la gran cantidad de sólidos en suspensión que transporta el agua proveniente del río Calchaquí y el mal funcionamiento que presenta el desarenador, debido principalmente a falencias en su diseño y falta de mantenimiento.

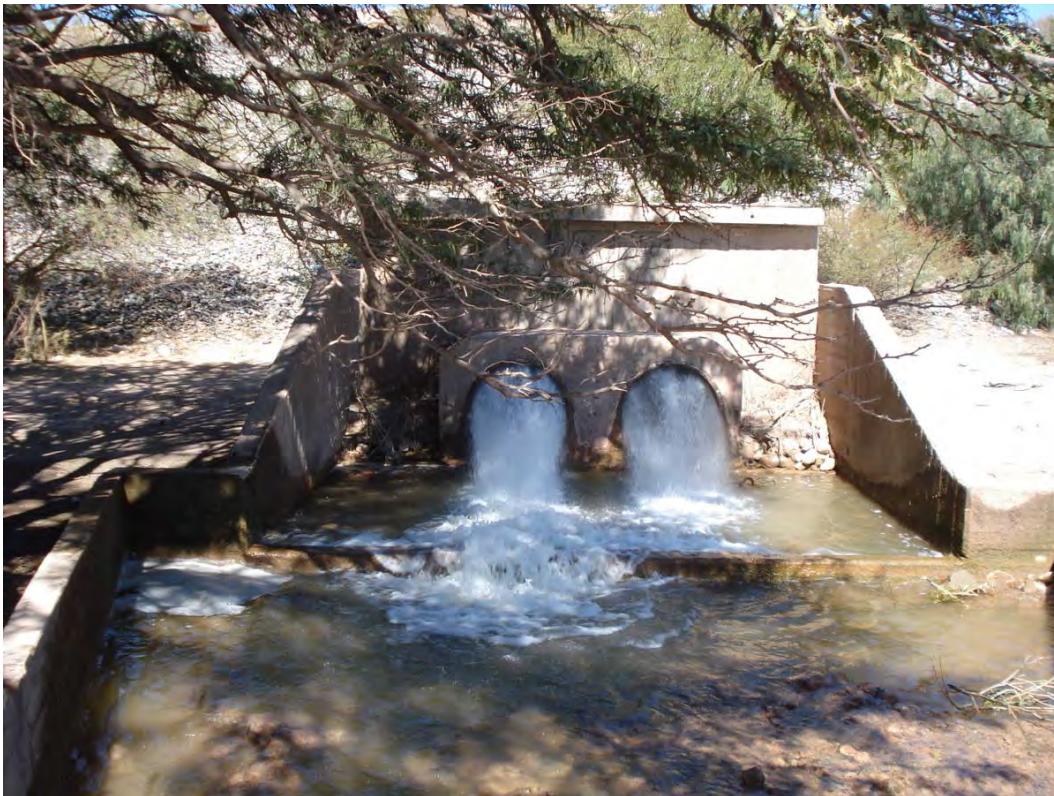
Figura N°7. Canales de salida y cámara aquietadora en dique La Dársena

49. A su vez, el dique cuenta con un descargador de fondo, materializado en hormigón armado. Sobre la salida, dos válvulas permiten la salida agua y la conducen hacia una cámara arietadora, para luego derivar el caudal hacia el canal de riego.

50. El Dique no presenta un sistema de auscultación y no se ha obtenido información del estado de seguridad estructural del mismo. A su vez, se observa falta de mantenimiento en general.

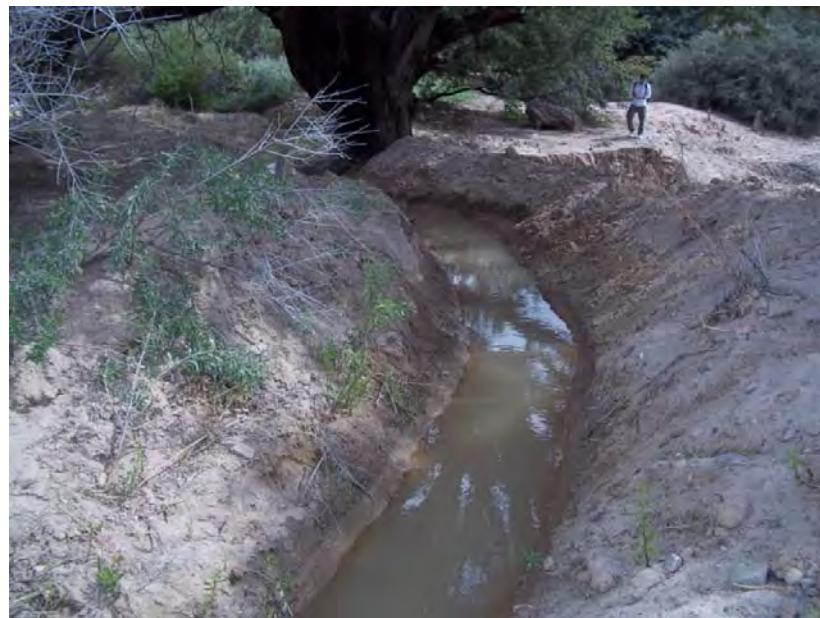
Figura N°9. Estado actual del canal Payogastilla – La Merced

53. La red de canales de riego presenta diversos inconvenientes relacionados con pérdidas por infiltración en canales sin revestir y embanque y roturas en la interferencia con cauces aluvionales, al no existir obras de cruce (sifones), que provocan pérdidas de capacidad de conducción de los mismos, y la necesidad, en épocas de lluvia, de un mantenimiento continuo del canal.

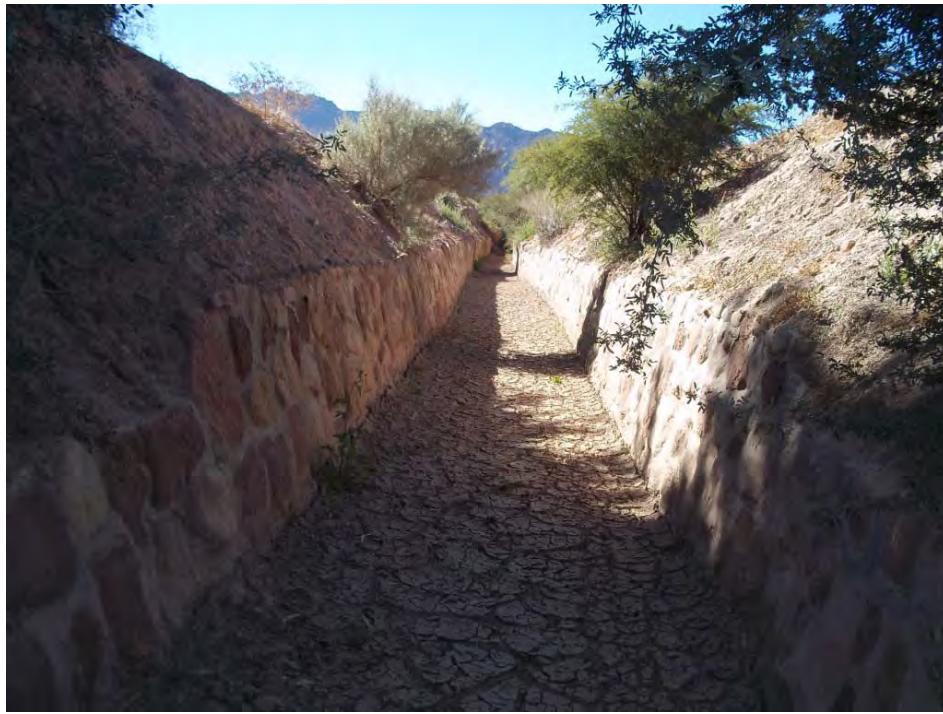
Figura N°11. Estado actual del primer tramo del canal antes del cruce del río Calchaquí.

58. El primer tramo del canal comprendido entre la toma aguas arriba del puente de Palo Pintado y antes del cruce del canal a la margen izquierda sobre el río Calchaquí en la localidad de La Merced, se encuentra en un estado general bueno, aunque presenta algunos deterioros en las juntas y tramos con presencia de embanques.

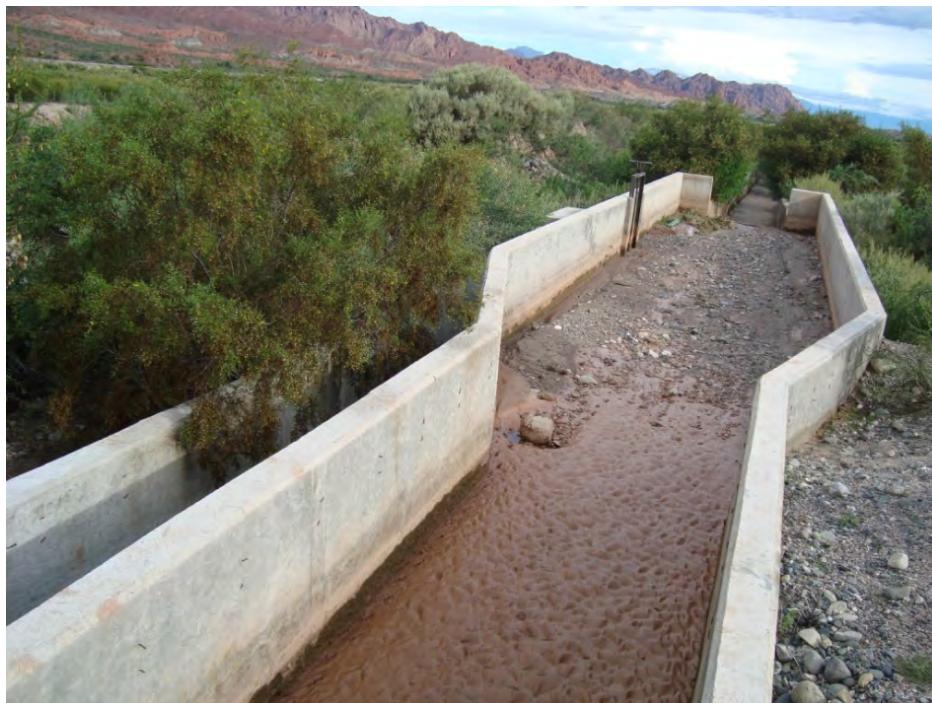
Figura N°12. Desarenador

59. Tras el cruce del canal bajo el río Payogastilla, existe un desarenador de dimensiones reducidas, cuya estructura se encuentra en buen estado, pero con presencia de importantes embanques producto de la falta de mantenimiento.

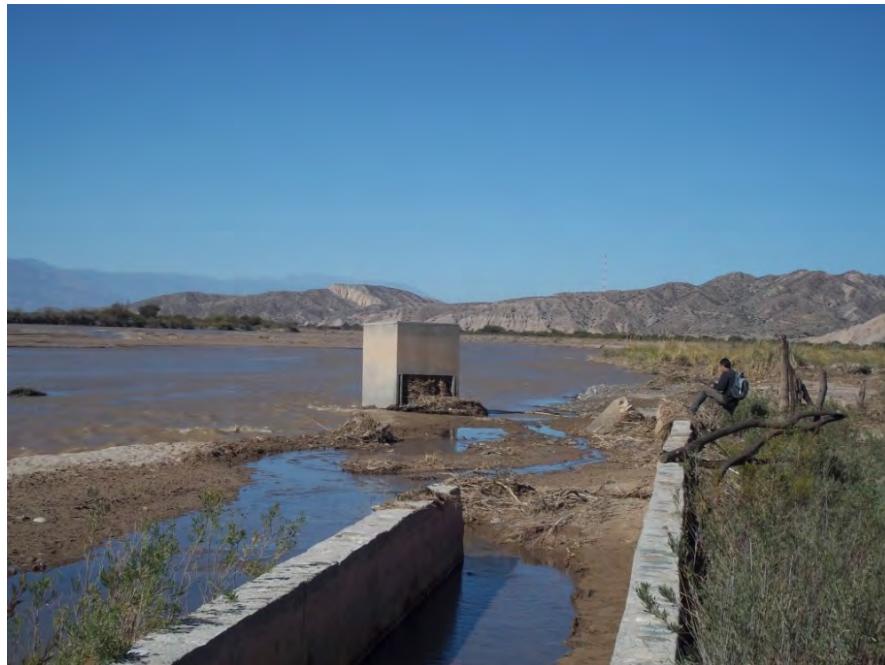
Figura N°13. Estado actual del canal y cámara de ingreso al sifón de cruce a margen izquierda.

60. Al llegar a la localidad de La Merced, el canal matriz de San Carlos cruza el río Calchaquí hacia la margen izquierda a través de un sifón de 301 m de longitud.

Actualmente se encuentra fuera de servicio debido a la ruptura del canal de aproximación a la cámara de ingreso al sifón, producido por las crecidas del río Calchaquí.

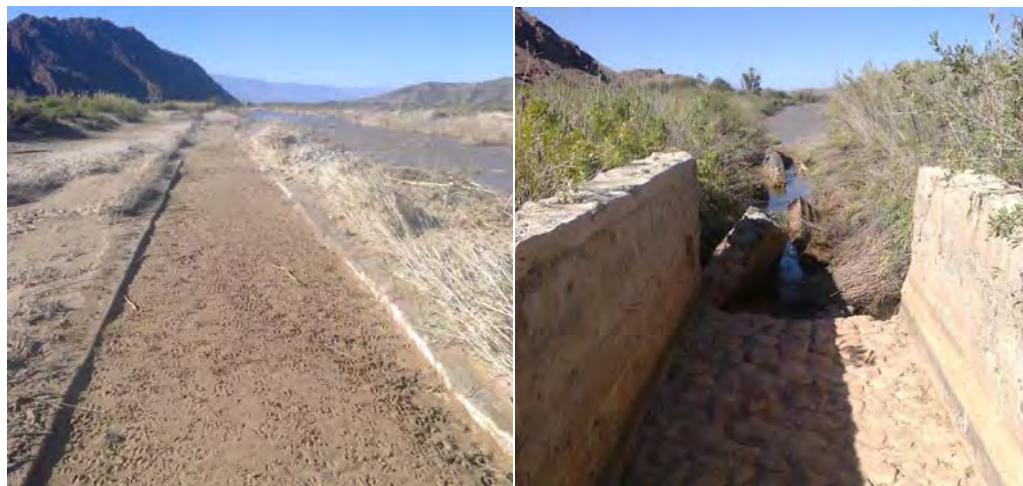
Figura N°14. Estado del canal sobre margen izquierda del río Calchaquí

61. Sobre margen izquierda, el canal tiene sección rectangular y se encuentra revestido con piedra. Presenta el embanque total de su sección en algunos tramos mientras que en otros, roturas producidas por crecidas del río Calchaquí.

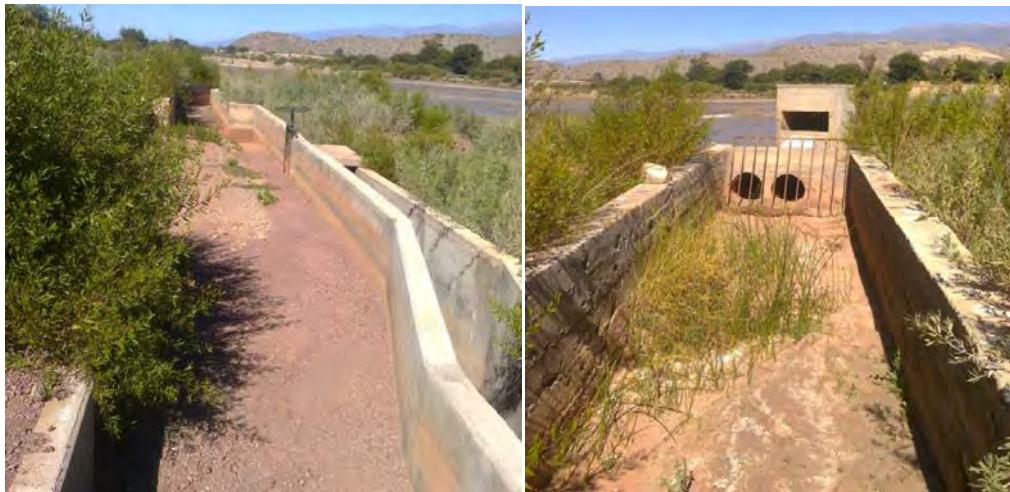
Figura N°15. Desarenador y cámara de ingreso al sifón de cruce sobre margen izquierda.

62. Antes del ingreso al sifón de cruce del Río Clachaquí, en Los Sauces, el sistema cuenta con un desarenador de pequeñas dimensiones. La longitud aproximada del canal sobre margen izquierdo es de 5.113 m y cruza nuevamente hacia la margen derecha del río Calchaquí a través de otro sifón de 206 m de longitud, conectándose al desarenador ubicado próximo al azud Los Sauces.

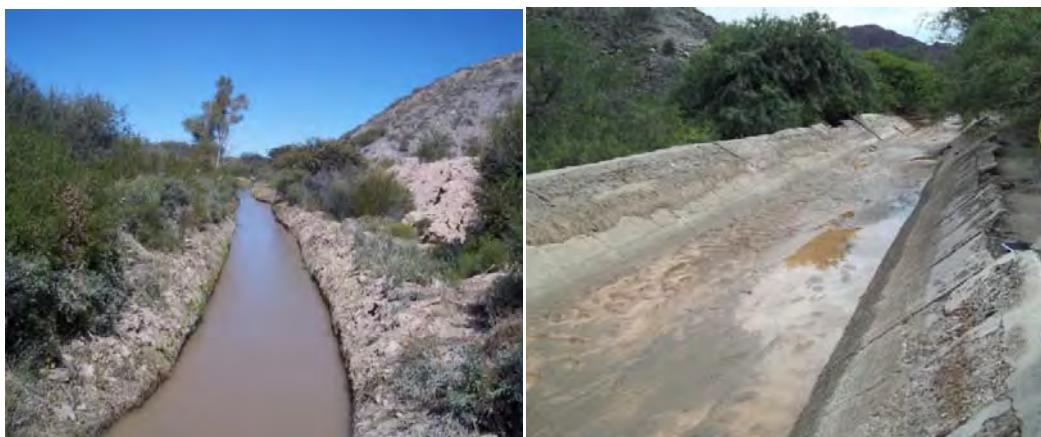
Figura N°16. Canal matriz San Carlos antes del dique La Dársena

64. Se observa un estado de deterioro superficial del revestimiento importante en este último tramo y falta de mantenimiento en general.

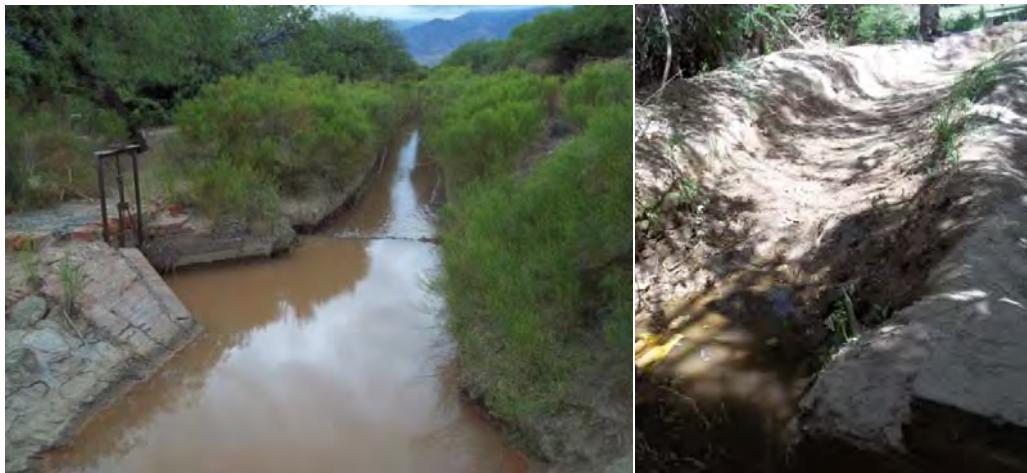
Figura N°19.

Compartos y estado actual de canales secundarios.

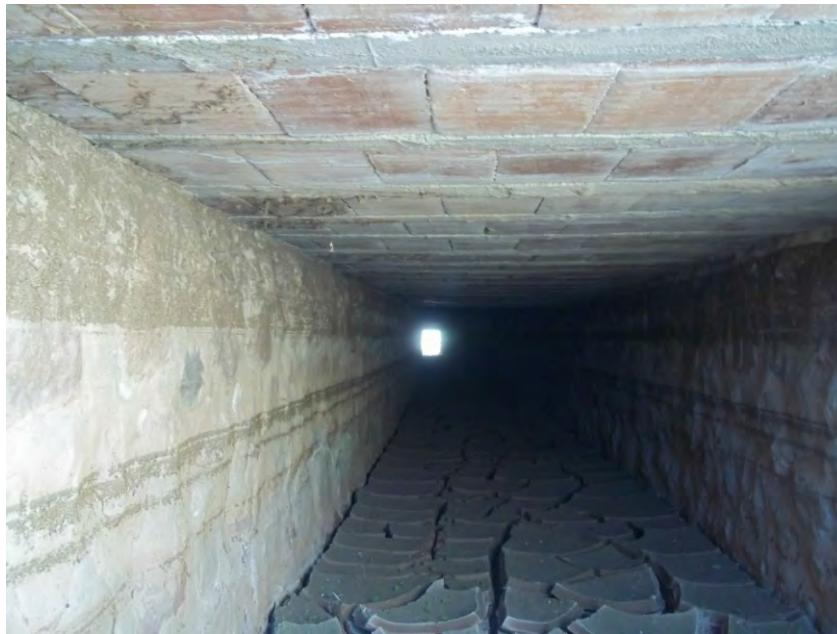
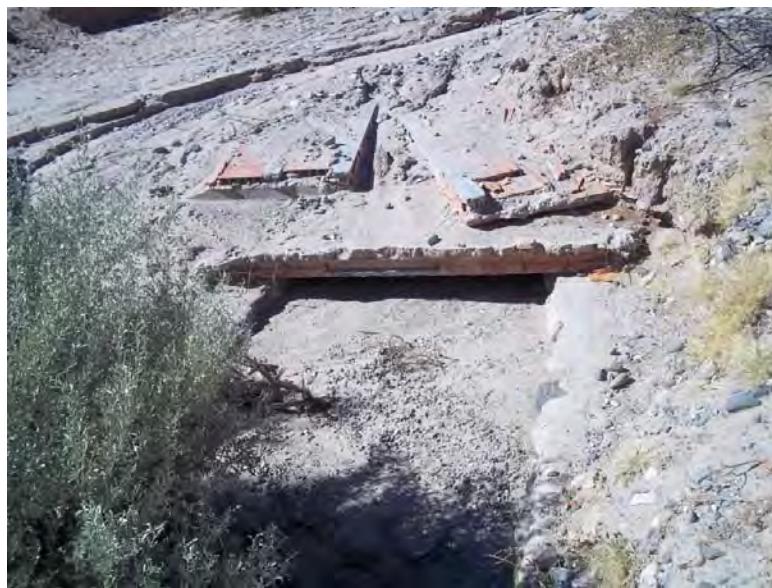
81. En los cruces del canal con los cauces aluvionales se presentan problemas de sedimentación, la estructura de estos se encuentra en un estado general regular, aunque algunos de ellos presenta un grado de deterioro importante, como se observa en las siguientes figuras.

Cruce aluvional Río Sta. Teresa.

Cruce aluvional Río Vicha.

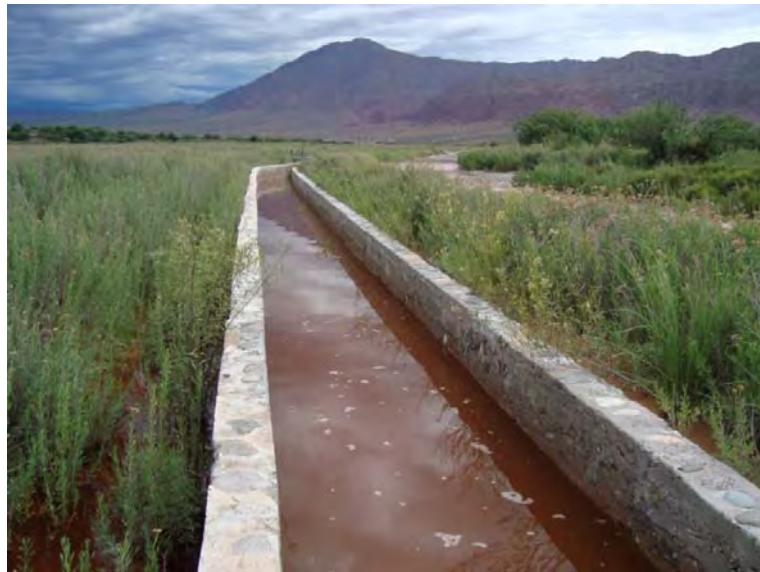
Figura N°25. Estado general del canal en La Merced

82. Pasando el río Payogastilla, el canal presenta características similares. En este segundo tramo se presentan problemas por embanque e impermeabilización, esto puede observarse sobre la localidad de La Merced, donde la traza atraviesa una ciénaga y el ingreso de agua de la misma al canal es notable como puede observarse en la fotografía a continuación.

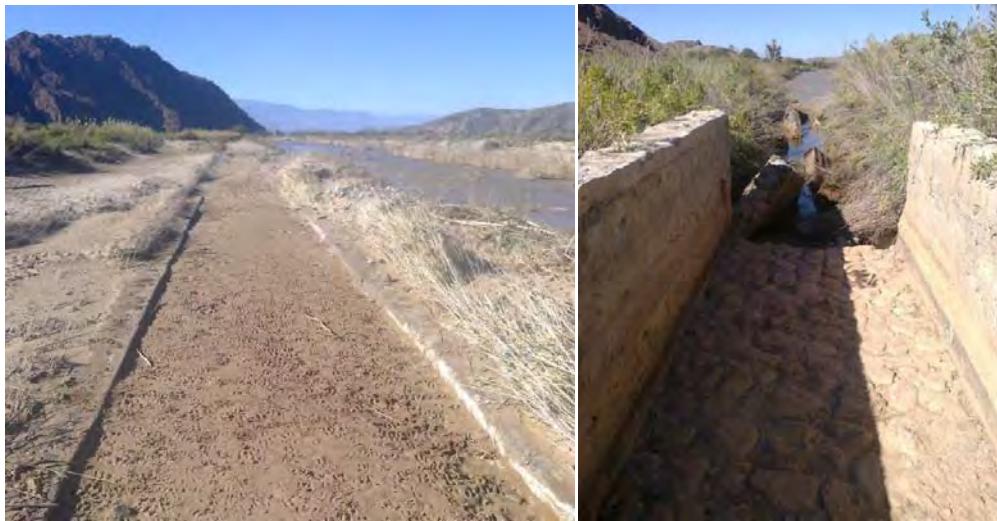
Figura N°26. Estado general del canal en San Felipe – Margen Izquierda

84. La traza del canal continúa por margen izquierda, donde el estado general del canal es malo, presentando embanques parciales y totales en su cauce debido al ingreso de agua cargada de sólidos durante las crecidas del río Calchaquí, producido en parte por la cercanía y las bajas cotas que presenta el canal sobre dicha margen. Presenta también roturas a lo largo de su trayecto originadas también por las mencionadas crecidas del río.

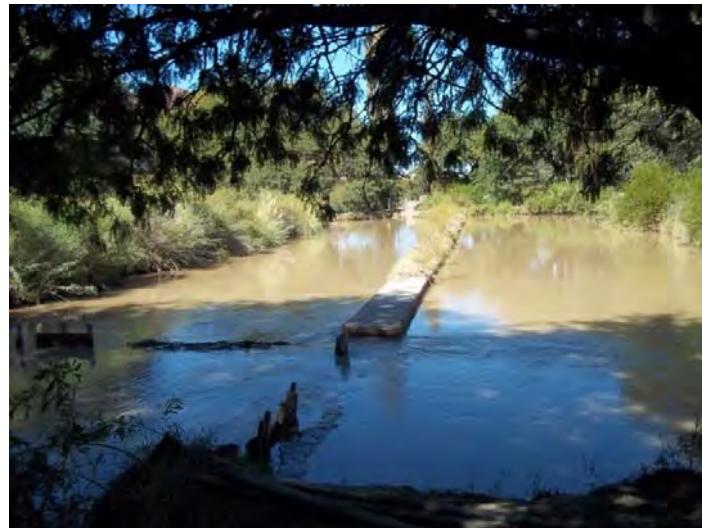
Figura N°27.

86. Tras abandonar el sifón, el agua es conducida hasta el empalme con el canal que deriva del azud nivelador, aguas abajo se encuentra con un desarenador colmatado y que actualmente no cumple con la función para la cual fue diseñado.

Estado del desarenador Los Sauces

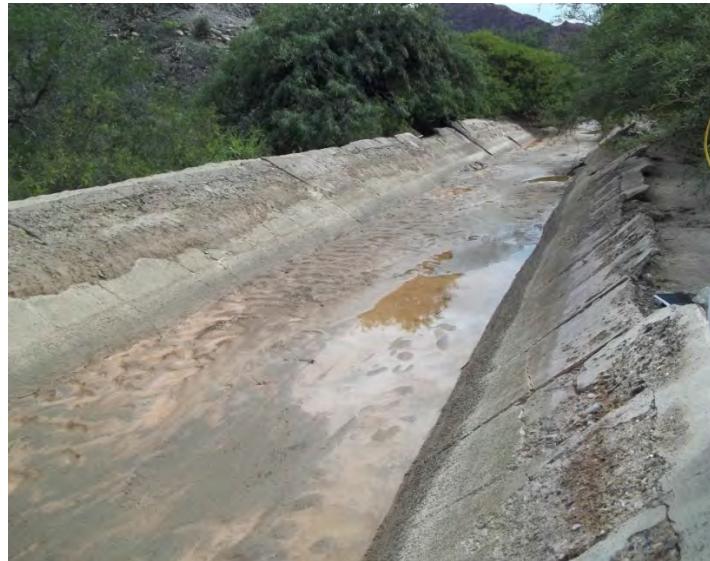
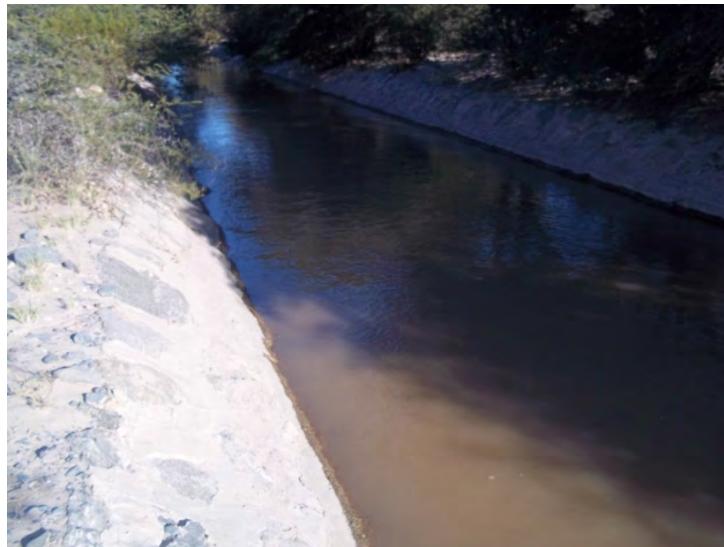
88. El estado del canal es variable reconociéndose un primer tramo en mal estado, y un segundo que inicia en el punto en que el canal se hace paralelo a la ruta Nacional N°40 y que llega en buen estado, a la cámara partidora que se encuentra hacia el norte del dique La Dársena.

Estado del canal San Rafael

Estado del canal en San Rafael

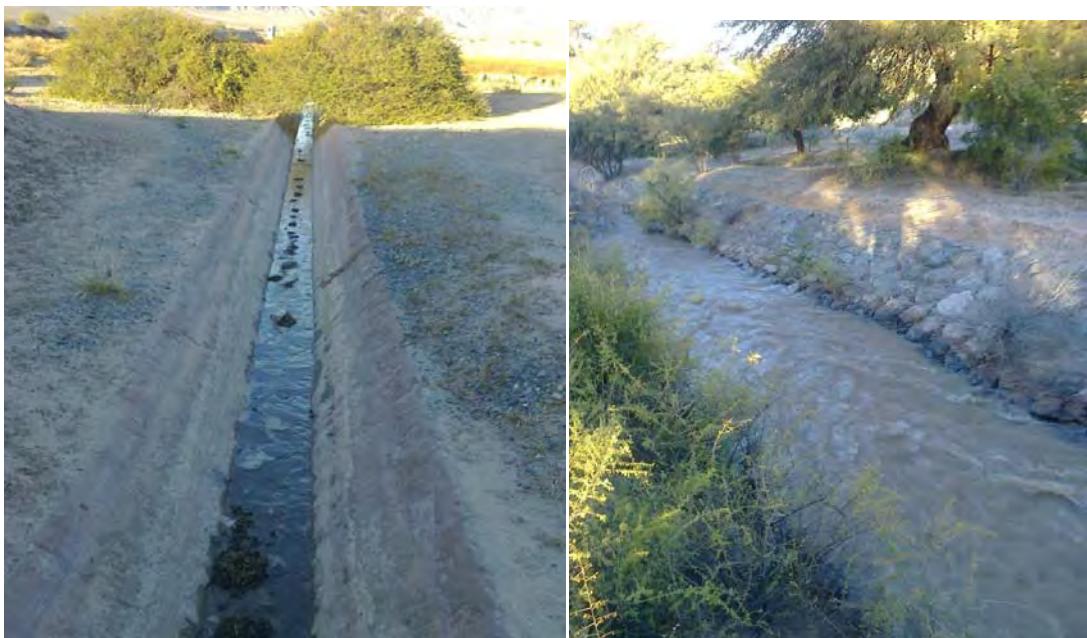
Figura N°30.

89. El estado del canal de aducción al dique se encuentra en buen estado, el canal que alimenta en forma directa al sistema de riego de San Carlos y El Barrial también se encuentra en buen estado, observándose en algunas partes deterioro de las juntas de su revestimiento en piedra.

Estado del canal en La Dársena – San Carlos

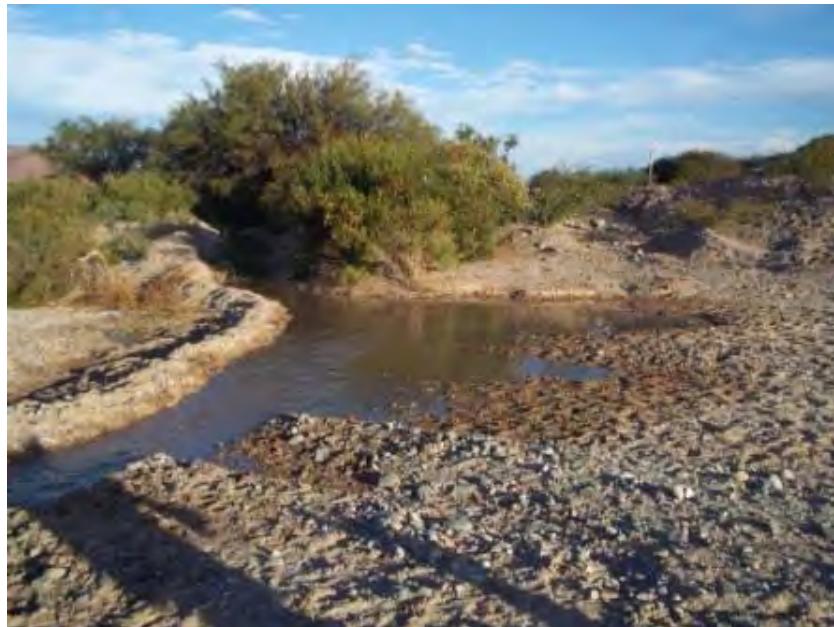
Figura N°31.

92. Actualmente presenta en general buen estado, salvo en algunos lugares donde, por acción del paso de animales, el canal está deteriorado. Estos inconvenientes son rápidamente salvados con la reconstrucción del mismo por parte de los usuarios del sistema de riego.

Rotura sobre el canal de Payogastilla – La Merced. Desbordes.
