INVENTARIO Y DIAGNÓSTICO HIDROLÓGICO EN COMUNIDADES VULNERABLES EN EL ALTIPLANO LAPAZ Y ORURO

Proyecto: “Preparación y reducción de riesgos en respuesta a los eventos climáticos extremos y los problemas de disponibilidad de agua en comunidades vulnerables del altiplano de Bolivia y Perú”.

**PREPARACIÓN Y REDUCCIÓN DEL RIESGO
EN RESPUESTA A LOS EVENTOS CLIMÁTICOS
EXTREMOS Y PROBLEMAS DE ABASTECIMIENTO
DE AGUA EN COMUNIDADES VULNERABLES
DEL ALTIPLANO DE PERÚ Y BOLIVIA**

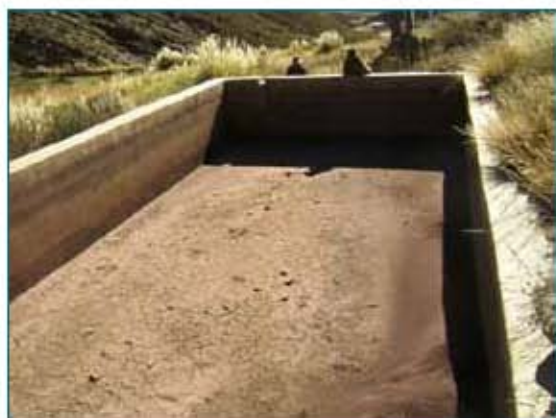
Fotografía 2. Esquema de un sistema de vertiente

Los casos más críticos son aquellos en que es necesario mejorar los estanques con el objetivo de minimizar las pérdidas de agua y optimizar el uso de los bajos caudales disponibles.

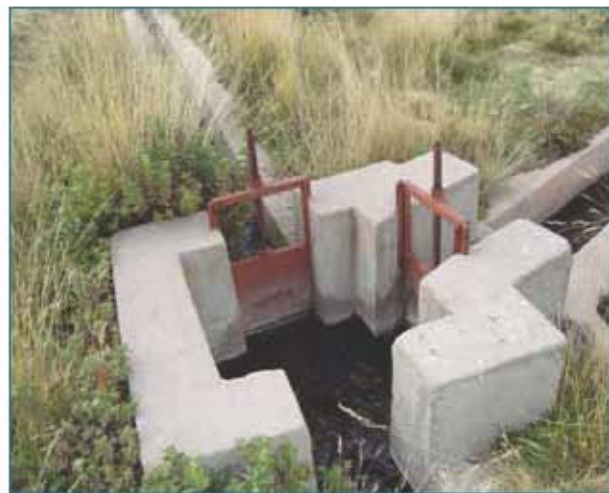
Fotografía 4. Obras de conducción y repartición

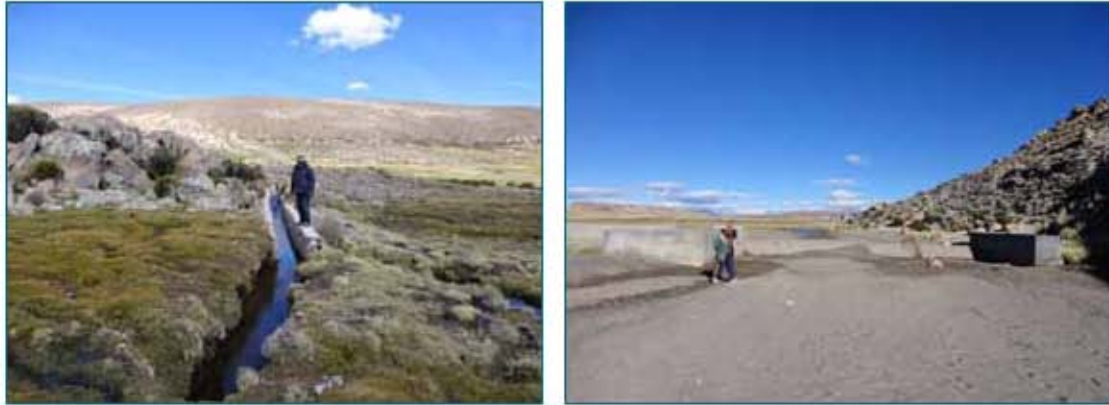
Fotografía 5. Tomas de riego para bofedales

- Tomas de agua afectadas por las crecidas de los ríos en el período lluvioso que, en algunos casos, quedan “colgadas” por el cambio de curso de los mismos.
- Tramo inicial de los canales con muchas pérdidas de agua.

El diseño y construcción de obras de toma que se ajusten a las condiciones y características hidráulicas de los ríos así como de las obras de conducción; canales amplios y posiblemente revestidos solo en su tramo inicial con compuertas que controlen el ingreso de sedimentos.

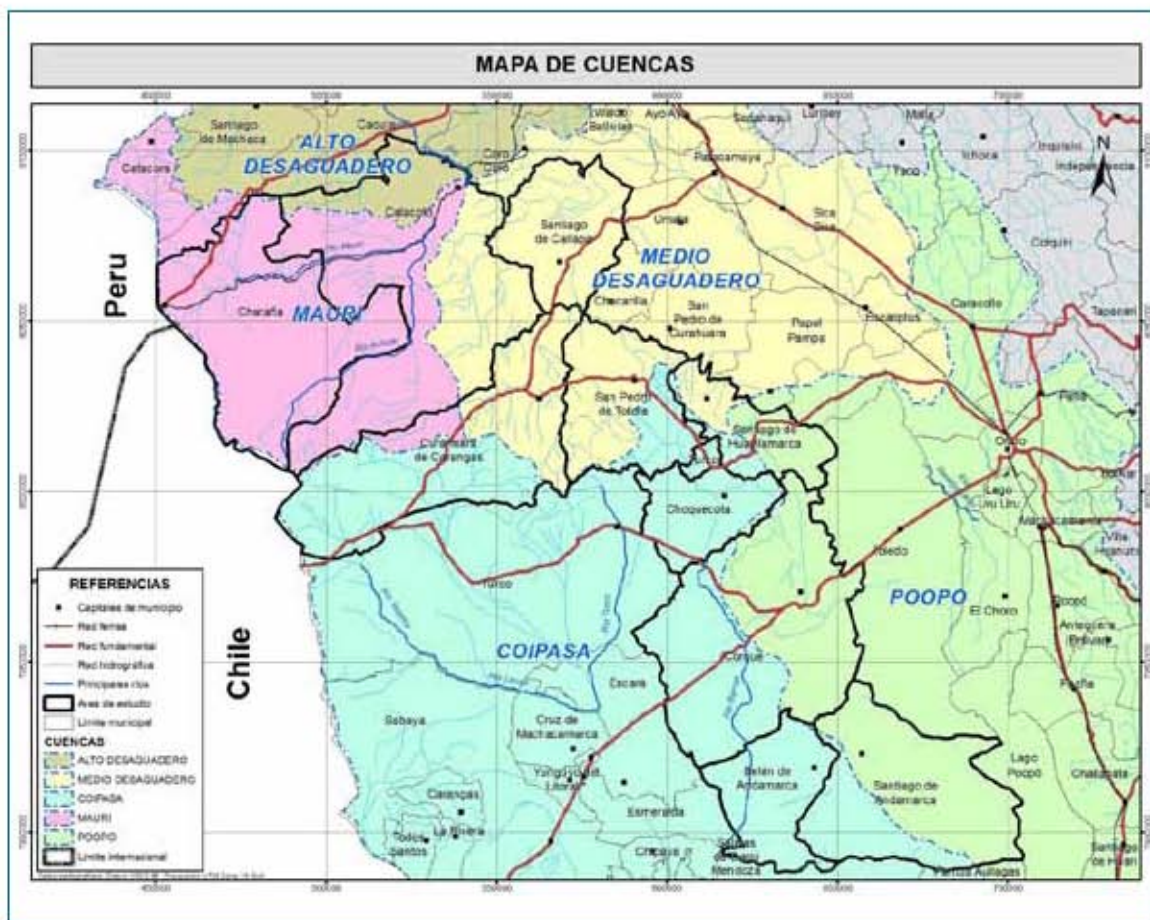
Figura 9. Cuencas del Área de Estudio

Los municipios de estudio se ubican específicamente en el margen derecho (sur-oeste) del río Desaguadero y corresponden a las cuencas: Mauri, Desaguadero Medio, Lago Poopó y Salar de Coipasa con 9.917, 11.850, 23.743 y 33.135 Km² de superficie respectivamente. En la Figura 9 se presentan las cuencas indicadas y el área ocupada por los municipios en las mismas.

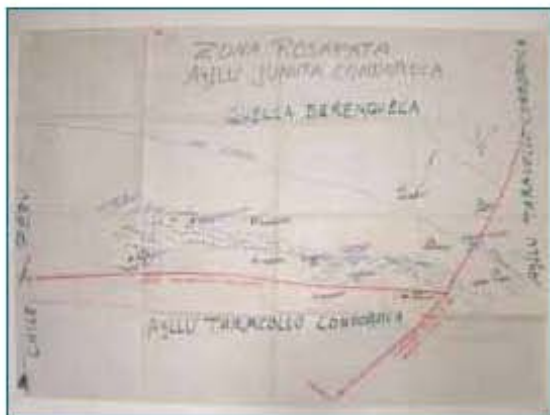
Mapa parlante dibujado por representantes de la zona

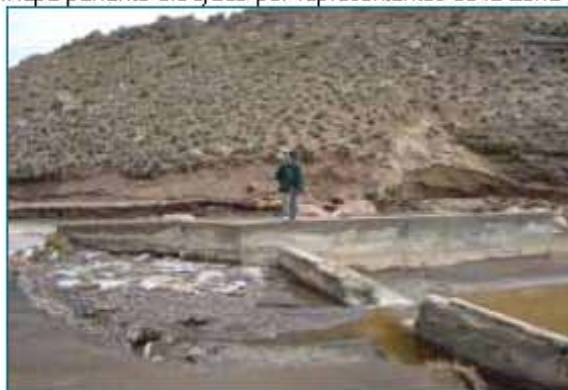
Toma de riego mejorado (Toma 12 Picañani)

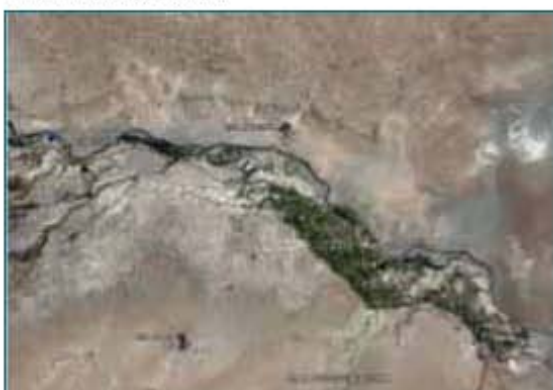
Sistema de riego Rosapata

La distribución primaria se realiza por medio canal de tierra, cuyas dimensiones como promedio de 0.50*1.1 m., tiene una longitud de 3.21 km, se ha observado 2 tramos que requieren revestir (400 m) para evitar la pérdida de agua por infiltración y facilitar la limpieza del canal.

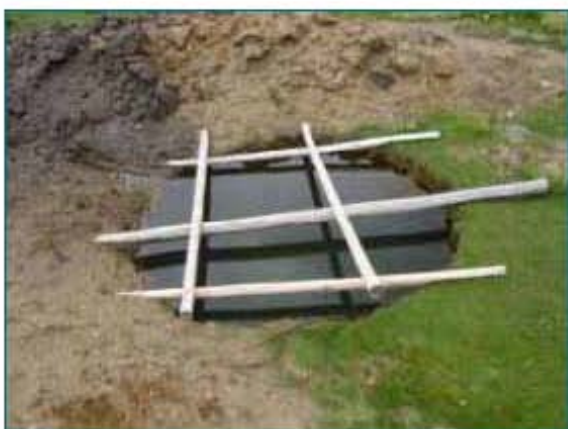
Pozo rustico para consumo humano

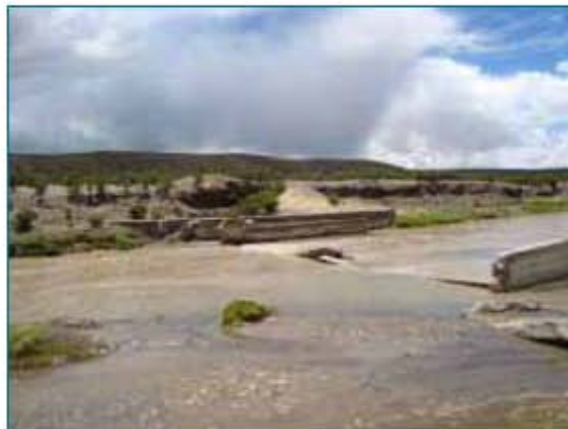
Toma mejorada inservible

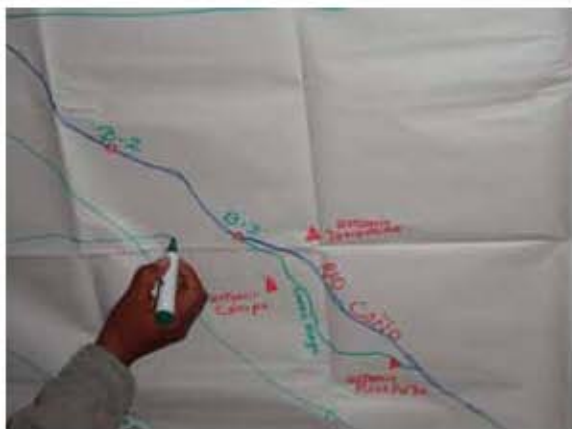
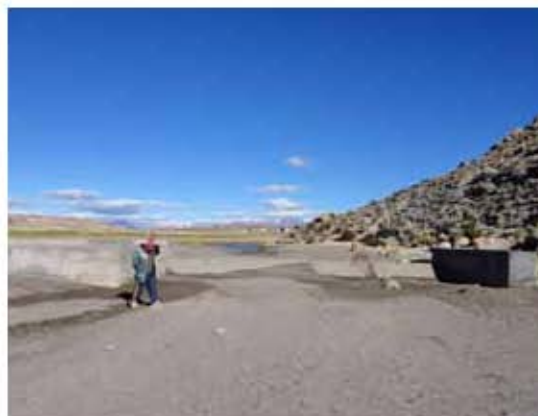
Fotografías 1 y 2. Mapa parlante del esquema hidráulico del sistema y Obra de toma mejorada (sin uso)

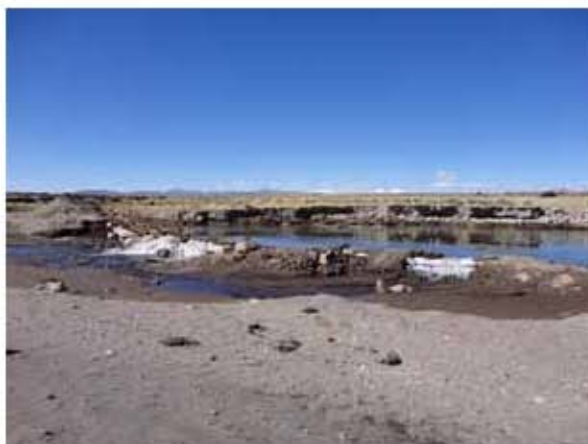
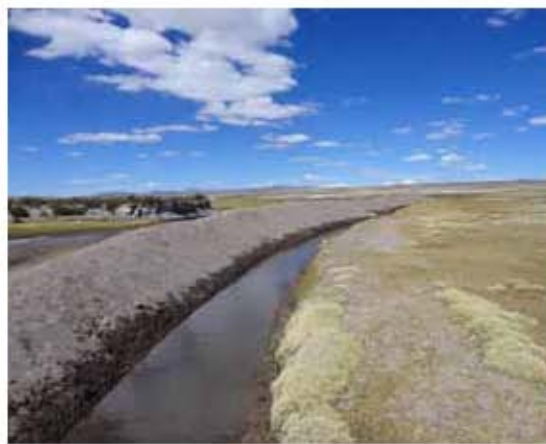
Fotografías 3 y 4. Boca toma rústico y canal de conducción

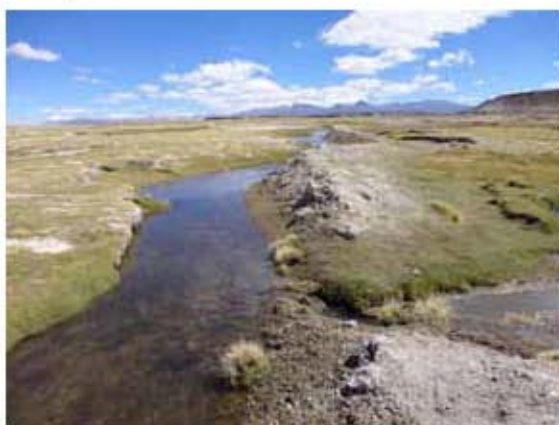
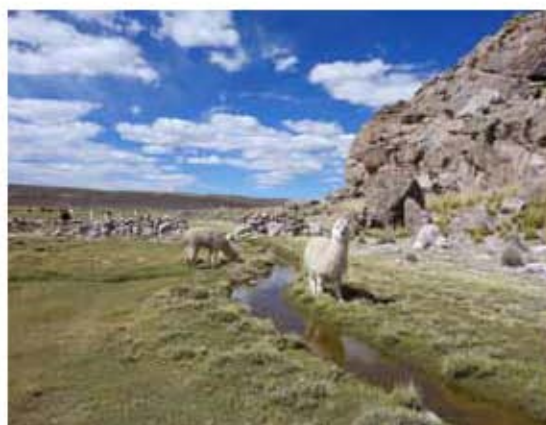
Fotografías 5 y 6. Distribuidores rústicos y canal rústico, bofedal que cobija mayormente alpacas y llamas
