Restauración hidrológica de bofedales en el Parque Nacional Huascarán

Categoría de la práctica: restauración

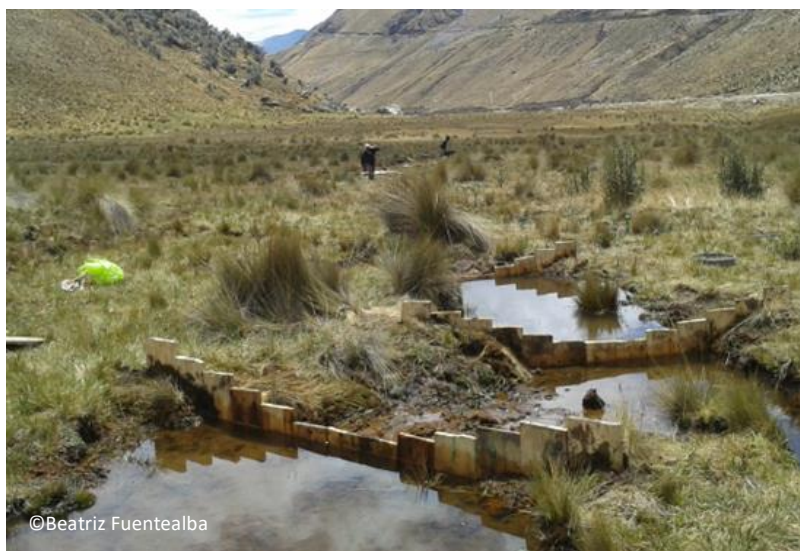
Figura 1 – Instalación de diques para restaurar una turbera (bofedal) en la quebrada de Pucavado, Parque Nacional Huascarán

en la instalación de 22 diques de contención a lo largo de las zanjas de drenaje, monitoreando la hidrología, cambios en la vegetación y flujos de gases de efecto invernadero (CO₂ y CH₄). Un año después de la instalación de los diques, las evaluaciones indicaron una recuperación parcial de la turbera en un área aproximada de 0.40 ha.

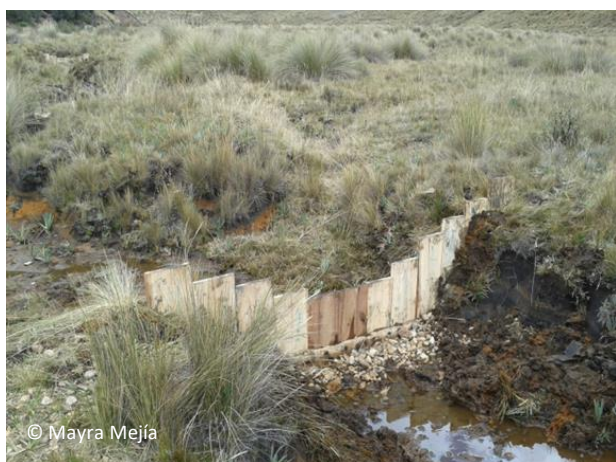
Figura 3 – Acercamiento a uno de los diques recién instalados

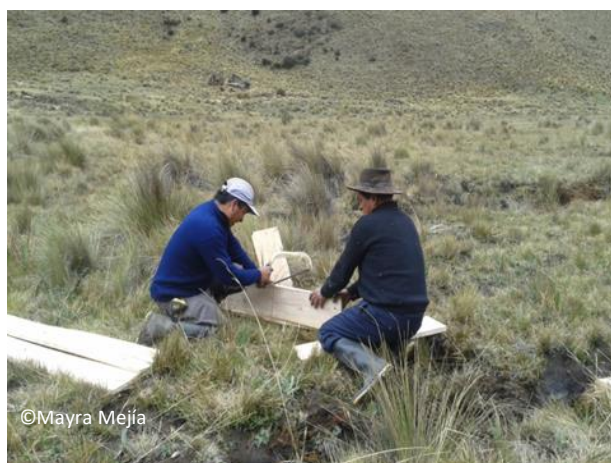
Figura 4 – Pobladores locales construyendo los diques

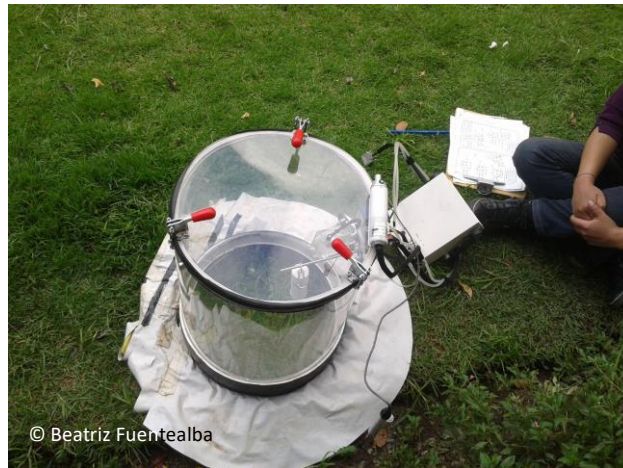
Figura 5 – Cámara para evaluar los flujos de gases

Los investigadores analizaron cómo los flujos de GEI (Figura 5) variaron a lo largo de un gradiente hidrológico causado por zanjas de drenaje a lo largo de las cuales se instalaron 22 diques (Figura 6), y cómo ha respondido el ciclo de carbono a corto plazo en la zona rehidratada. Para ello, se emplearon sitios de referencia de turbera en condiciones hidrológicas inalteradas (R1, R2, R3 en la Figura 7), puntos de evaluación rehidratados y puntos sin rehidratación (D1-D4 en la Figura 7).
