MODERNIZACION DEL SISTEMA DE RIEGO DE SAN CARLOS  
PROVINCIA DE SALTA

DOCUMENTO DE FACTIBILIDAD

ANEXO 1: INFRAESTRUCTURA  
APÉNDICE 5: Red de canales existentes

ABRIL 2013

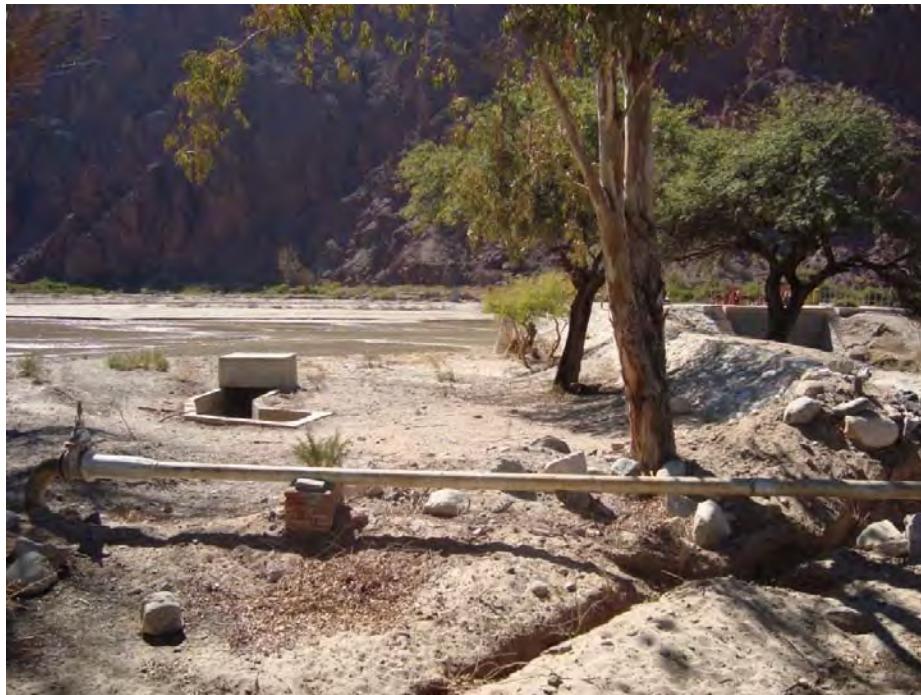
Figura N°4. Cámara de salida. Sifón cruce Río Calchaquí. Canal proveniente toma Palo Pintado.

42. En época de estiaje, el consorcio de Los Sauces-La Dársena-El Barrial toma sus aguas desde la zona del puente en Palo Pintado, y se conecta al sistema en el canal de aducción hacia el desarenador de Los Sauces.

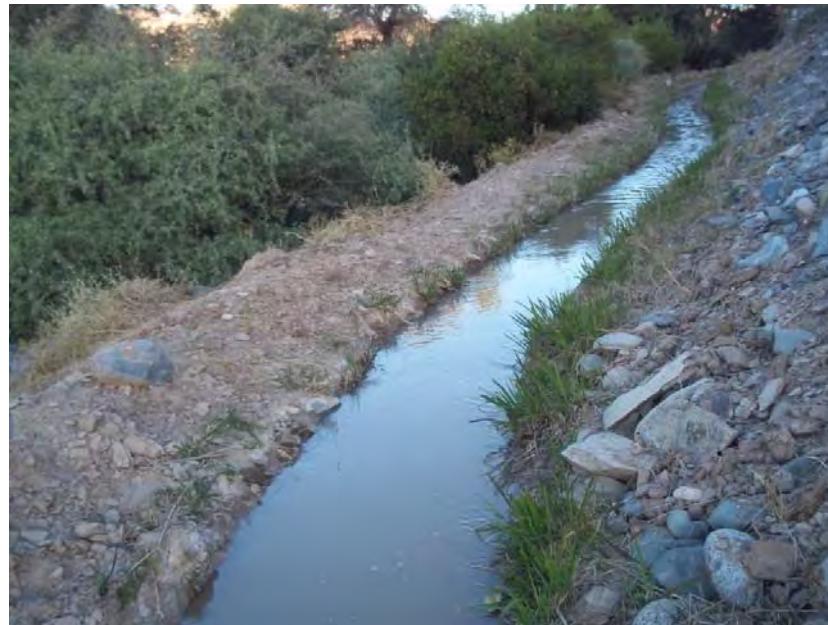
Figura N°8. Canal Principal de Payogastilla – La Merced

53. La red de canales de riego presenta diversos inconvenientes relacionados con pérdidas por infiltración en canales sin revestir y embanque y roturas en la interferencia con cauces aluvionales, al no existir obras de cruce (sifones), que provocan pérdidas de capacidad de conducción de los mismos, y la necesidad, en épocas de lluvia, de un mantenimiento continuo del canal.

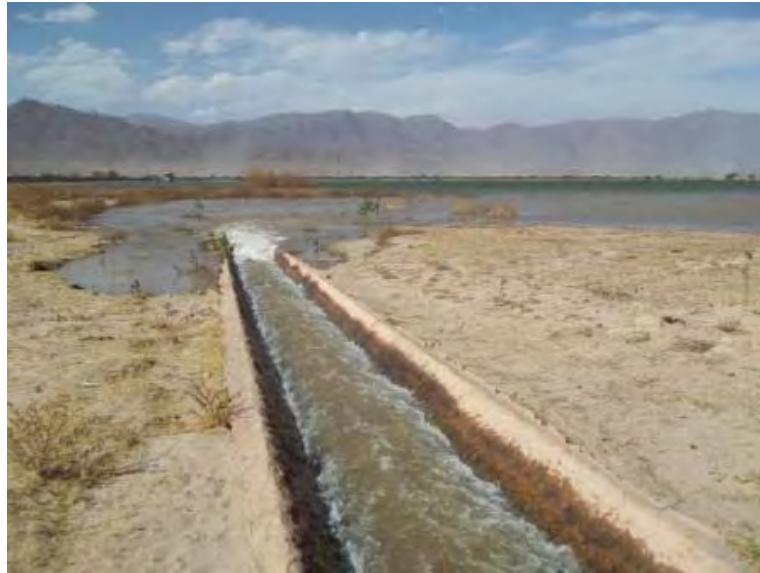
Figura N°17.

Canal de aducción al dique La Dársena.

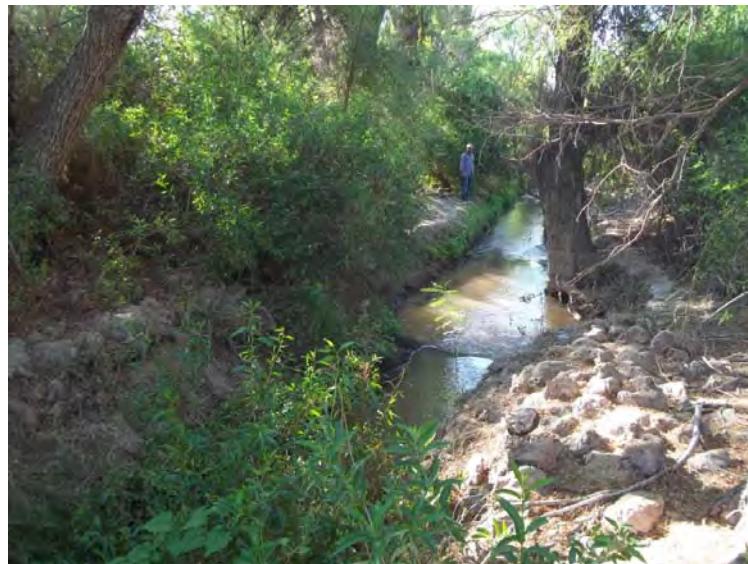
Figura N°18.

Estado actual del canal matriz

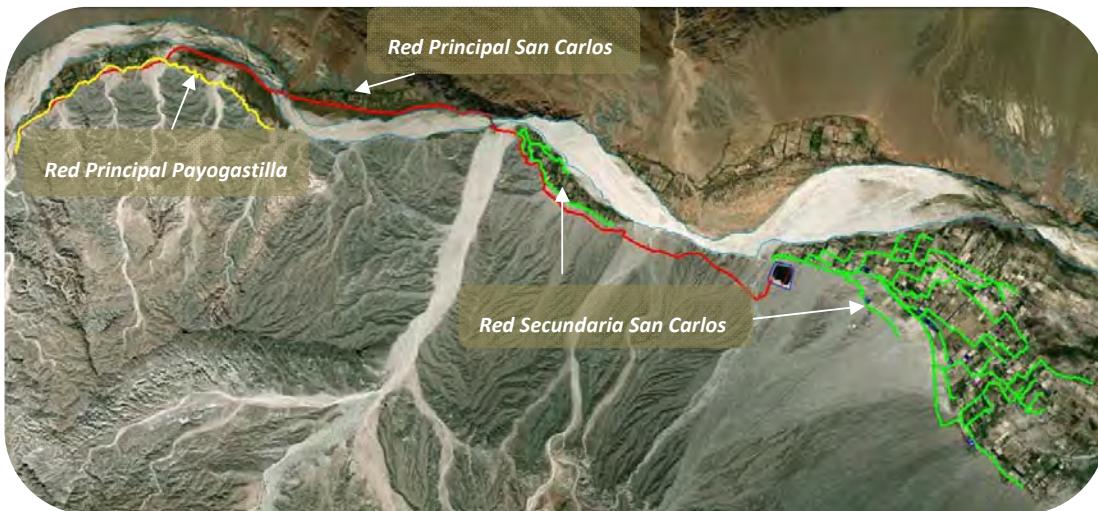
Figura N°20. Redes Principales y Secundarias de Riego.

71. Los problemas asociados a la red de canales secundarios referidos a falta de mantenimiento e inconvenientes por la infiltración de una parte del agua también se encuentran presentes en la red terciaria.

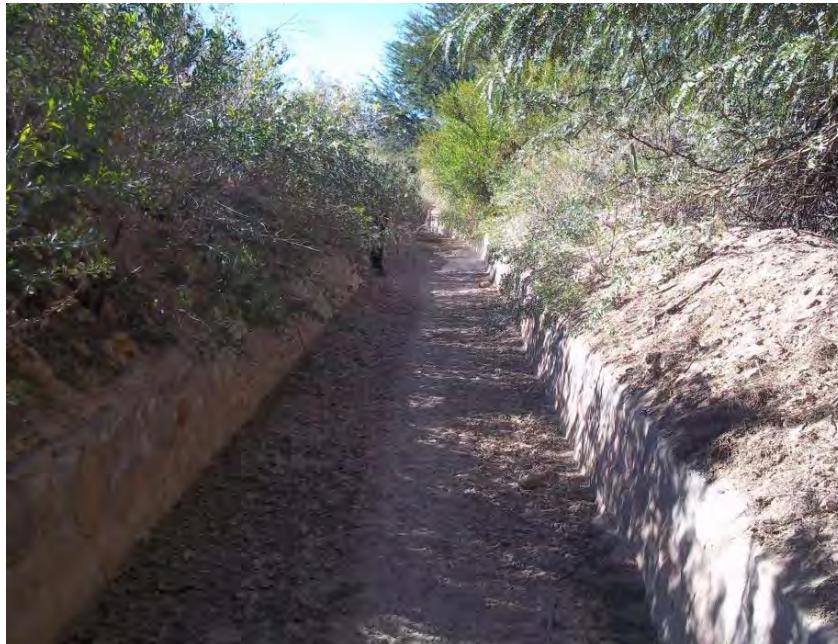
Figura N°21.

Estado general del canal en Palo Pintado

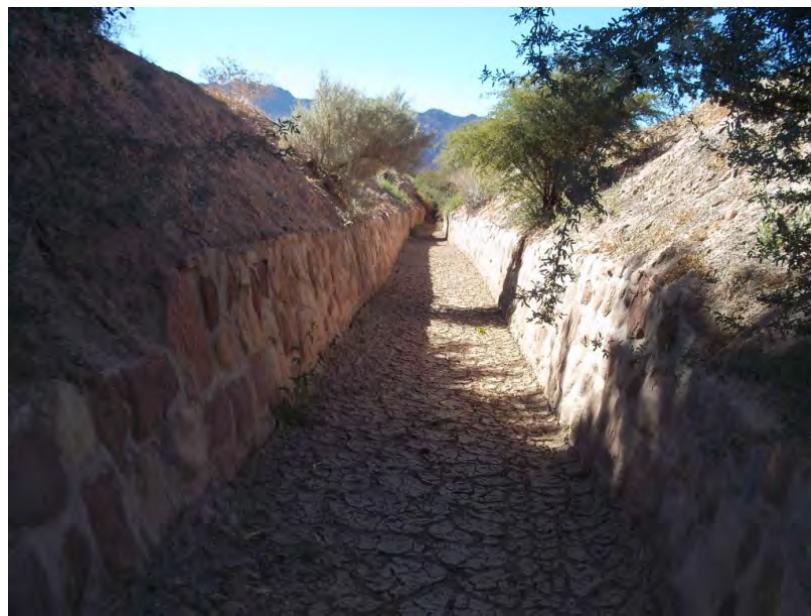
Figura N°22.

Estado general del canal en Payogastilla

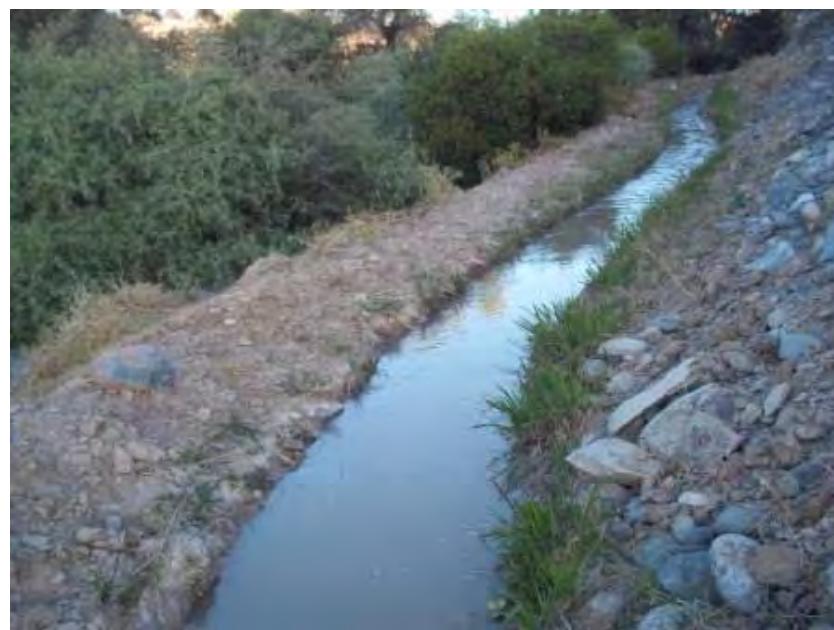
Figura N°32.

Rotura sobre el canal de Payogastilla – La Merced. Desbordes.

Estado general canal de Payogastilla – La Merced

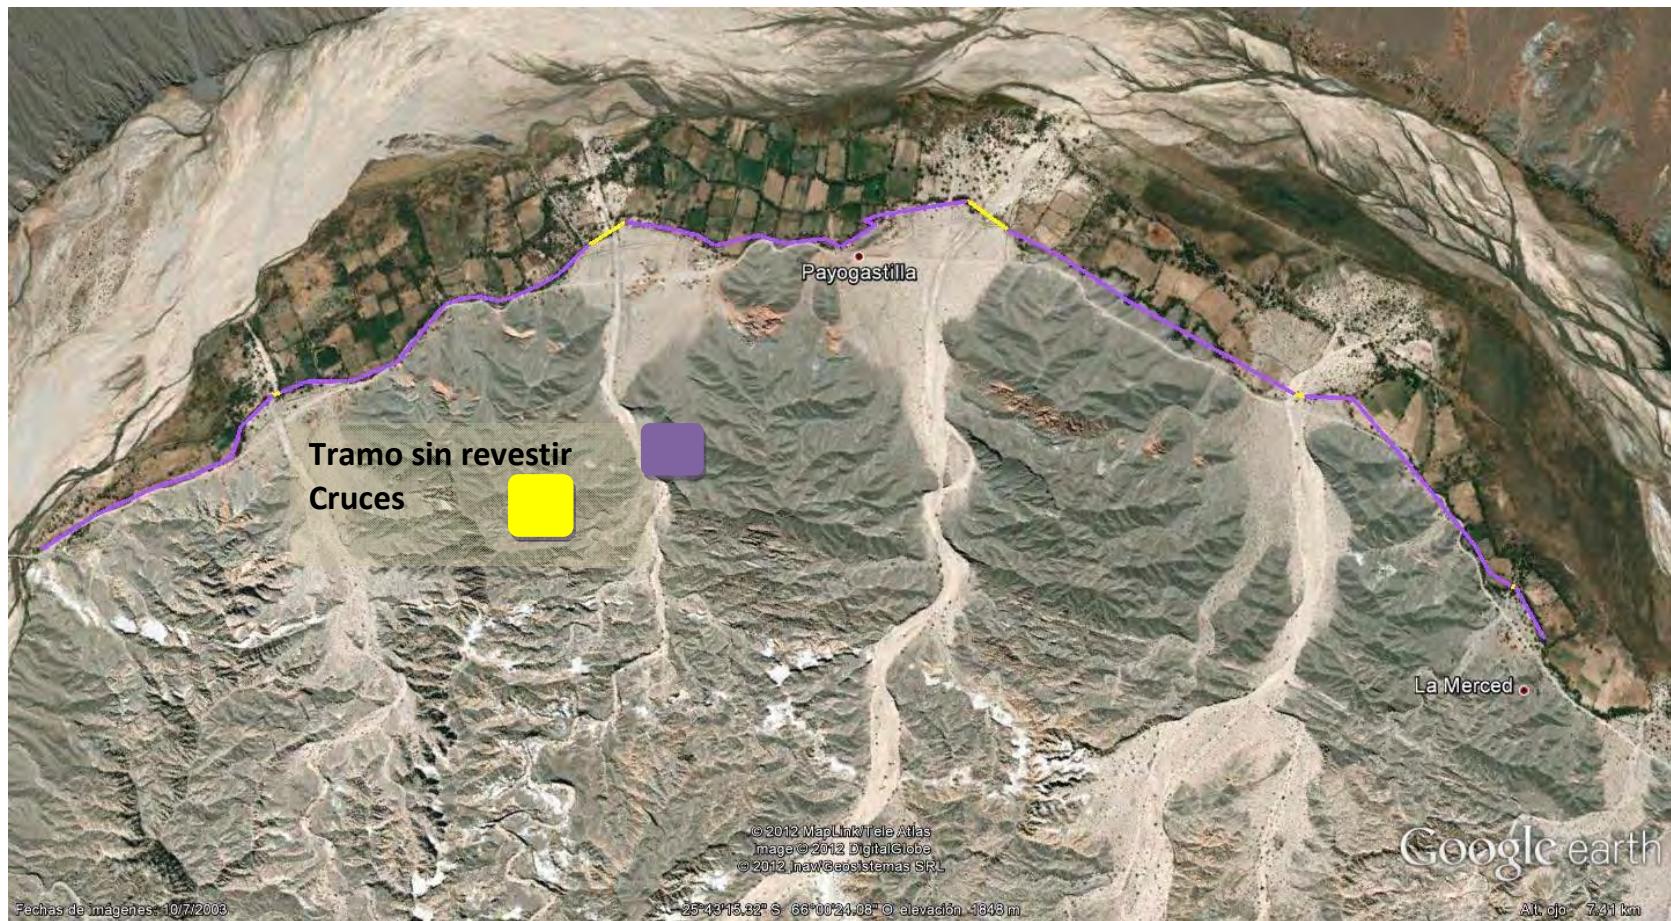
Figura N°34. Canal Payogastilla – La Merced

TRAMO	PTO. GPS	LONGITUD	OBSERVACIONES
1	P01-02	255	OK
2	P02-03	250	OK
3	P03-04	145	OK
4	P04-05	478	OK
5	P05-05	28.6	CRUCE a nivel
6	P05-08	118	OK
7	P08-09	360	OK
8	P09-10	374	OK
9	P10-11	141	OK
10	P11-12	67.4	OK
11	P12-13	84.2	OK
12	P13-15	101	OK
13	P15-16	104	OK
14	P16-17	62.9	OK
15	P17-18	144	CRUCE
16	P18-19	22.9	CRUCE
17	P19-20	175	OK
18	P20-21	113	OK
19	P21-22	77.1	OK
20	P22-23	173	OK
21	P23-24	108	OK
22	P24-25	157	OK
23	P25-26	69.8	OK
24	P26-27	164	OK
25	P27-28	49.8	OK
26	P28-29	32.2	OK
27	P29-30	38.7	OK
28	P30-31	343	OK
29	P31-32	191	CRUCE
30	P32-34	246	OK
31	P34-35	300	OK
32	P35-36	748	OK
33	P36-37	38.1	CRUCE
34	P37-38	191	OK
35	P38-39	742	OK
36	P39-40	117	OK
37	P40-41	108	OK
38	P41-41	16.5	CRUCE
39	P41-42	234	OK
