Construcción de embarcaciones pesqueras: 4

Construcción de una embarcación sin cubierta de plástico reforzado con fibra de vidrio

FAO
DOCUMENTO
TÉCNICO
DE PESCA
Y ACUÍCULTURA

El modelo de embarcación de fibra de vidrio de 4,5 m que aquí se presenta es el MDV-1. Esta embarcación fue desarrollada conjuntamente por la FAO y el Ministerio de Pesca y Recursos Marinos de las Islas Maldivas, para reemplazar los tradicionales *bokkuras* de madera que se perdieron tras el tsunami. Øyvind Gulbrandsen, ingeniero naval y consultor de la FAO, estuvo encargado del diseño final del MDV-1.

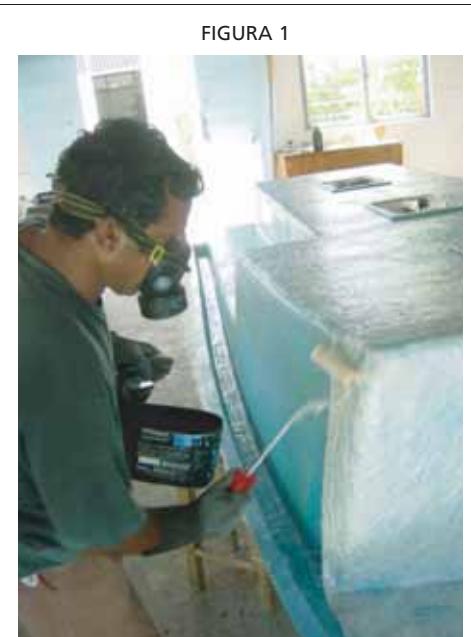
FIGURA 1

Este trabajador está saturando las fibras del mat de hilos cortados con resina de poliéster, usando un rodillo para resina.

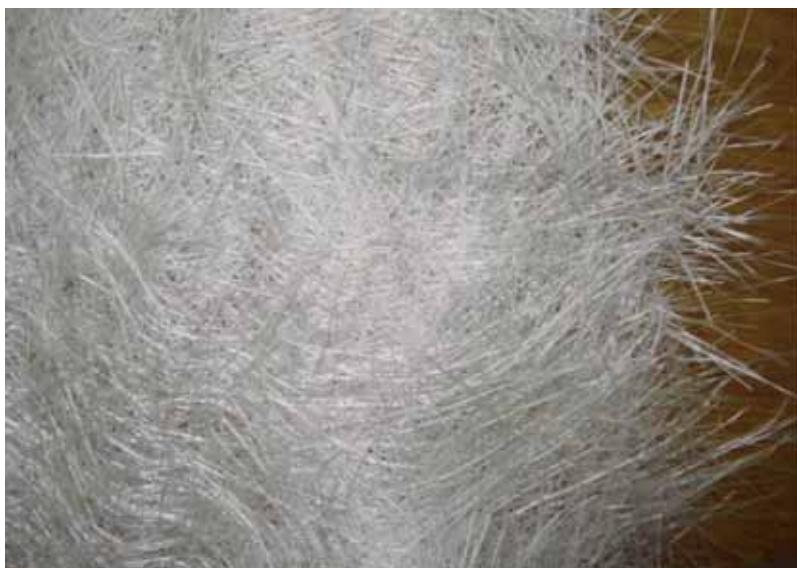
FIGURA 2
Fibra de vidrio – Mat de hilos cortados

El mat de hilos cortados consiste en filamentos de 25 a 50 mm (1-2 pulgadas) de largo, orientados al azar y unidos por medio de un ligante de alcohol polivinílico (APV) soluble en estireno.

Para la construcción de la embarcación MDV-1 de 4,5 m se usará mat de 300 g/m² y 450 g/m². El primero se destinará principalmente a la capa primaria, en vez de velo de superficie, y el segundo para las capas siguientes.

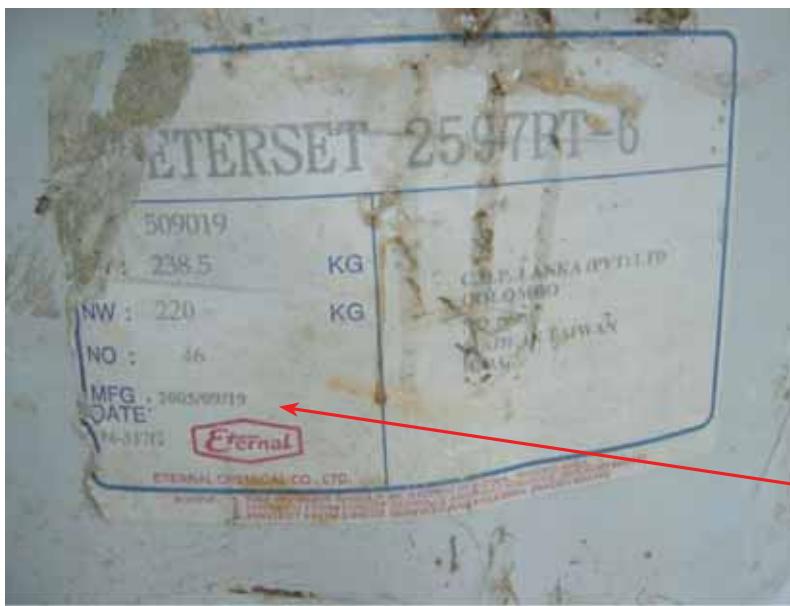
FIGURA 3
Resina de poliéster

La resina de poliéster más usada es un poliéster ortoftálico de uso general, el cual, cuando se mezcla con un 1 por ciento de catalizador de peróxido de metil-etyl-cetona (PMEC), tiene normalmente un tiempo de gel de 8 a 15 minutos a 30 °C. Cuando se almacena en la oscuridad y por debajo de 25 °C, esta resina puede mantenerse estable durante seis meses.

Si se almacena a temperaturas tropicales normales, su estabilidad se verá reducida a tres o cuatro meses desde la fecha de fabricación (como se muestra en la etiqueta pegada al recipiente).

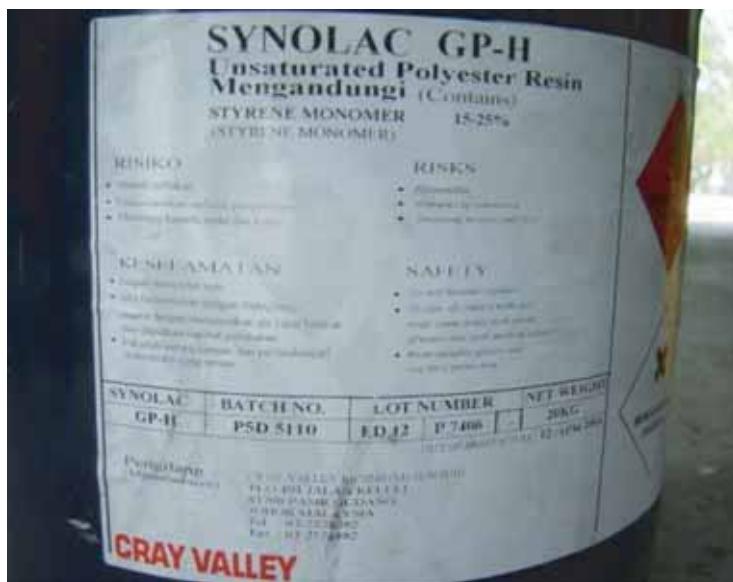
FIGURA 4
Gelcoat y topcoat

La fecha de fabricación del gelcoat viene impresa en la etiqueta del recipiente y su estabilidad de almacenamiento es la misma que para la resina de poliéster.

El gelcoat se comercializa sin pigmento, pero se le puede añadir color. Antes de su aplicación, se mezclará con cuidado y a poca velocidad con un 10 por ciento de color, como máximo, usando un taladro con un accesorio «batidor». Además, se añadirá un 2 por ciento de endurecedor como máximo.

El topcoat, que se consigue mezclando el gelcoat preparado con un 4 por ciento de cera, se seca al contacto con el aire, por lo que se usa a menudo como capa de acabado.

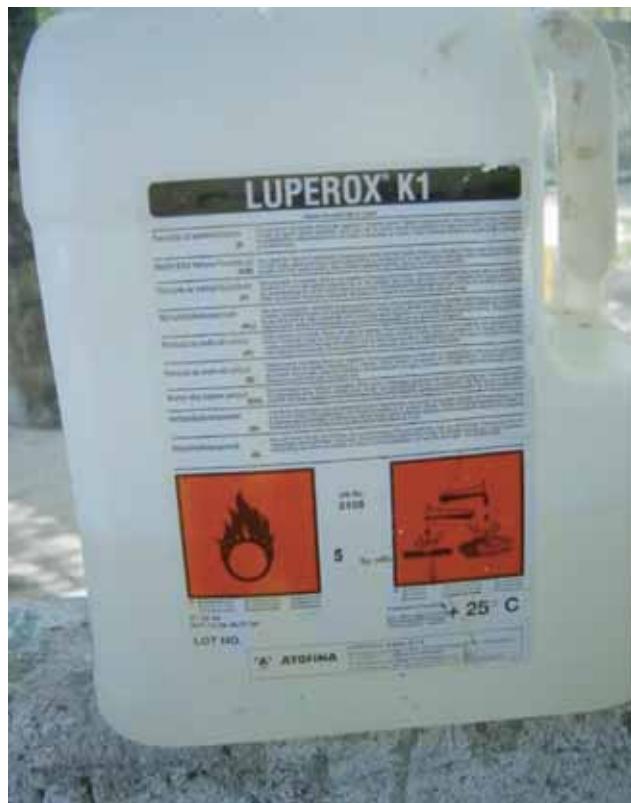
FIGURA 5
Endurecedor o catalizador

El endurecedor, también llamado catalizador, se usa para conseguir el curado del poliéster. Es un producto extremadamente corrosivo y se deberán tomar medidas especiales para su manejo y almacenamiento, utilizando gafas de seguridad y guantes de goma para protección personal.

Al mezclar el endurecedor con la resina, se produce una reacción química que genera calor (exotermia); cualquier derrame de este producto puede reaccionar rápidamente con otros materiales y causar un incendio. El endurecedor se almacenará en un lugar separado del poliéster.

Si se usa acelerador para obtener «masilla de reparación» de rápido curado, el acelerador deberá mezclarse completamente con la masilla antes de añadir el endurecedor, ya que se puede causar una explosión si el acelerador y el endurecedor se añaden a la misma vez. Cuando la temperatura ambiental ronda los 37 °C, se seguirán las instrucciones del fabricante y se usará como mínimo 1 por ciento de endurecedor, lo que ocasionará un tiempo de gel menor. A fin de facilitar el trabajo, es preferible preparar la mezcla en pequeñas cantidades.

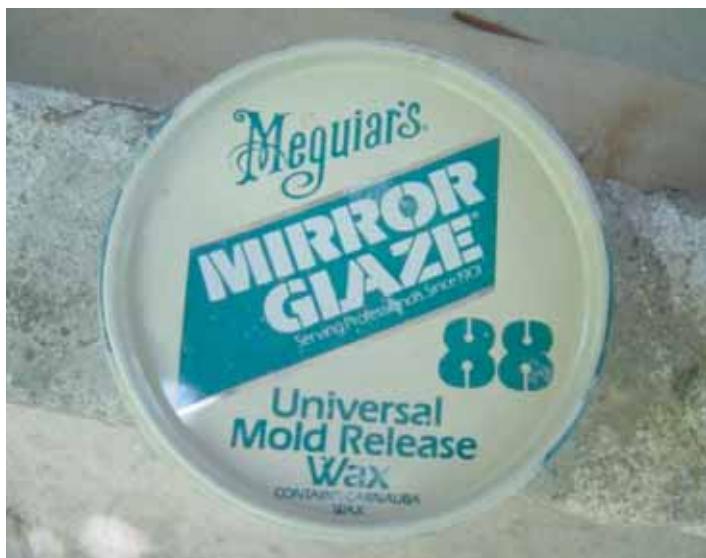
FIGURA 6
Cera

Cuando se prepara un molde usado para cubrirlo de fibra de vidrio, deberá extenderse por la superficie una cantidad moderada de cera desmoldeante de alta calidad, la cual se pulirá con un trapo limpio hasta conseguir un alto grado de brillo.

En la preparación (adaptación) de un molde nuevo, se aplicarán entre cinco y diez capas de cera. El alcohol polivinílico (APV) también podrá usarse como producto desmoldeante, antes de aplicar los cinco primeros productos. Sin embargo, un molde de buena calidad no necesitará APV, sino solamente un ligero encerado y pulimentación después de cada desmoldeado para conseguir los mejores resultados finales.

1. El molde se preparará aplicando cera desmoldeante y pulimentando, o mediante la aplicación de agente desmoldeante, como se describe en la ilustración 6. El paso siguiente en la fabricación de una embarcación de PRFV es la preparación y aplicación del gelcoat. Una vez que éste se ha mezclado con la cantidad adecuada

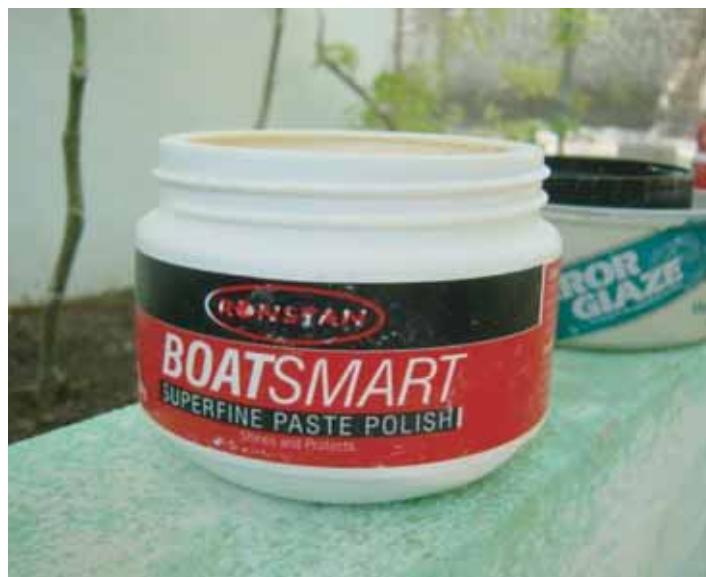
FIGURA 7
Compuesto para pulir

El compuesto o pasta para pulir se fabrica en distintos grados: grueso y fino o superfino. Este producto se usa cuando se quiere conseguir un nuevo acabado de alto brillo en un molde o se está reparando un casco de PRFV. En primer lugar, la superficie se lija con agua y papel de lija al agua de grano entre 240 y 1200 (véase la Ilustración 14). A continuación, se usa pasta de grado grueso para pulimentar la superficie. Finalmente, después de un lavado completo, la superficie se pule con pasta de grado fino y se abrillanta con cera.

Cuando se repara un molde, la parte que se va a restaurar deberá lijarse, pulirse y, a continuación, prepararse, como se ha descrito anteriormente para un nuevo molde.

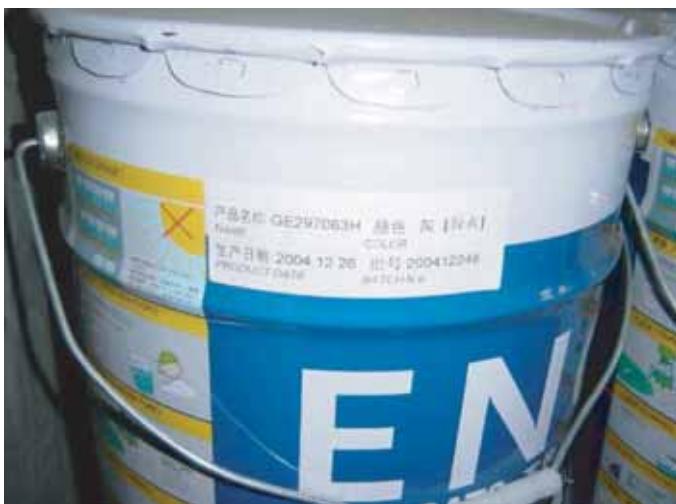
FIGURA 8
Información sobre materiales de PRFV

Cuando se reciban productos con un tiempo de almacenamiento limitado, será siempre necesario comprobar y tomar nota del número de lote y la fecha de fabricación. Esta información siempre debería venir impresa en el recipiente.

En este ejemplo se muestra un cubo de 20 kg de gelcoat con la información necesaria en la etiqueta.

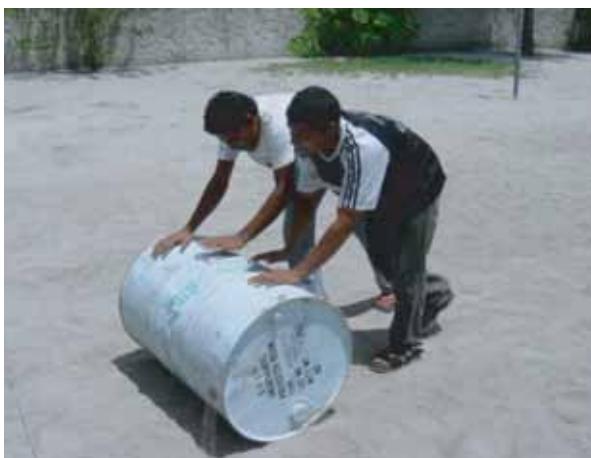
FIGURA 9
Mezclado de la resina

Si no se dispone de un taladro con accesorio para mezclar, la mejor alternativa que existe es hacer rodar el bidón sobre sí mismo.

Sin embargo, si el bidón hubiera estado en posición vertical durante algún tiempo, puede ser que la resina de poliéster cerca del fondo haya alcanzado ya una viscosidad mayor, por lo que hacer rodar el bidón durante 10 minutos no será suficiente para mezclar completamente la resina más espesa y la más ligera. Si no se consigue una mezcla homogénea, puede ser que la primera resina extraída del bidón tenga una viscosidad diferente a la que se extraiga más tarde.

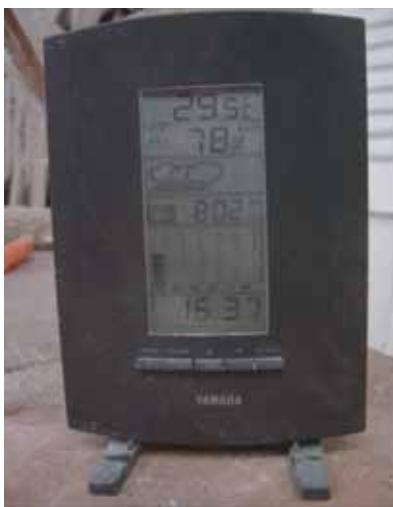
FIGURA 10
Medición de temperatura y humedad

Todo local en que se use el plástico reforzado con fibra de vidrio como material de construcción, incluso si es un simple taller, deberá disponer de un indicador que muestre la temperatura y la humedad relativa del aire en su interior.

El modelo que se muestra aquí es adecuado y no es costoso.

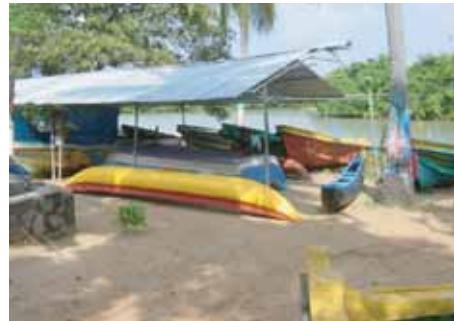
FIGURA 12
Área de trabajo

Es muy importante proteger el área de trabajo y los materiales de PRFV de los efectos del sol, el viento y la lluvia.

También es esencial tener el mismo cuidado con respecto al almacenamiento de las materias primas.

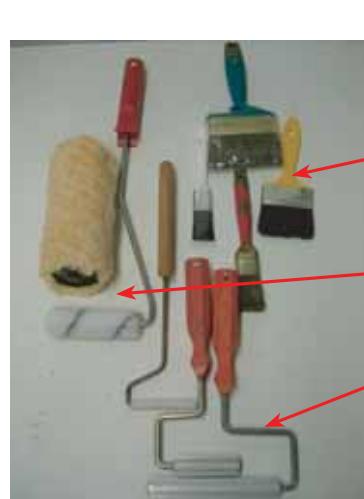
FIGURA 13

Esta fotografía muestra ejemplos de algunas de las herramientas que se usan en la construcción de una embarcación pesquera de 4,5 m.

Las brochas se emplean principalmente para aplicar el gelcoat, pero también se pueden utilizar para aplicar resina de poliéster en rincones de difícil acceso y secciones pequeñas.

Los rodillos compactadores de varios tipos se emplean para aplicaciones diferentes y deberán utilizarse con firmeza, pero sin demasiada fuerza. Una vez que la resina empieza a gelificarse, deberá dejarse de compactar, ya que si se continúa usando los rodillos en este momento, sólo se conseguirá crear burbujas de aire en vez de eliminarlas.

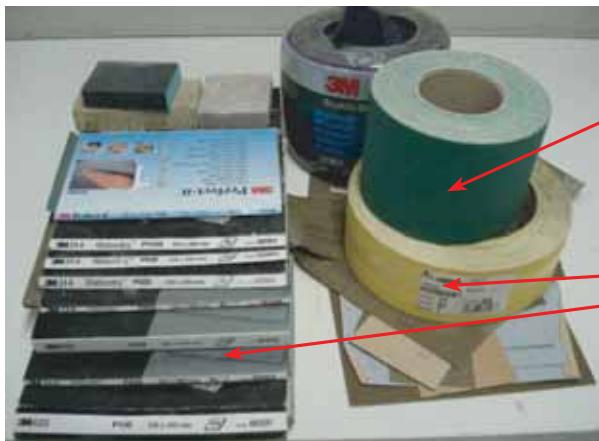
FIGURA 14

El papel de lija de granulado 60, o más grueso, se destina para el primer lijado del laminado, mientras que el de granos 80 y 120 se dedica para lijados intermedios y finales.

El papel de lija al agua debe ser de granulados 240, 400, 600, 800, 1000 y 1200, y se emplea para trabajos de acabado en el molde y en el gelcoat del casco.

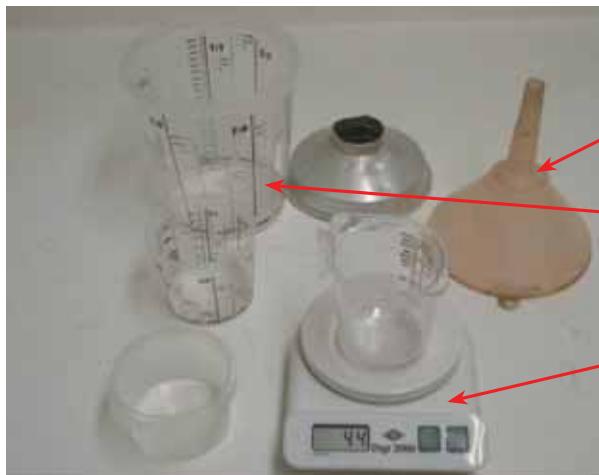
FIGURA 15

Cuando no se usan cubos grandes, los embudos son útiles para verter el poliéster en recipientes más pequeños de forma segura.

Es conveniente disponer de recipientes de medida transparentes de varios tamaños para calcular las cantidades de poliéster y gelcoat.

Se puede emplear una balanza como método alternativo para medir pequeñas cantidades de gelcoat y poliéster, así como para pesar la fibra de vidrio.

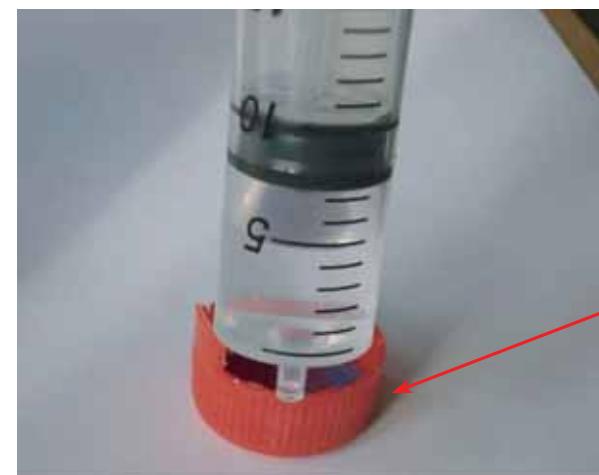
FIGURA 16

Se pueden utilizar distintas jeringas para calcular correctamente cantidades muy pequeñas de endurecedor.

Por lo general, el tapón normal de una botella de refresco puede contener aproximadamente 5 ml de endurecedor.

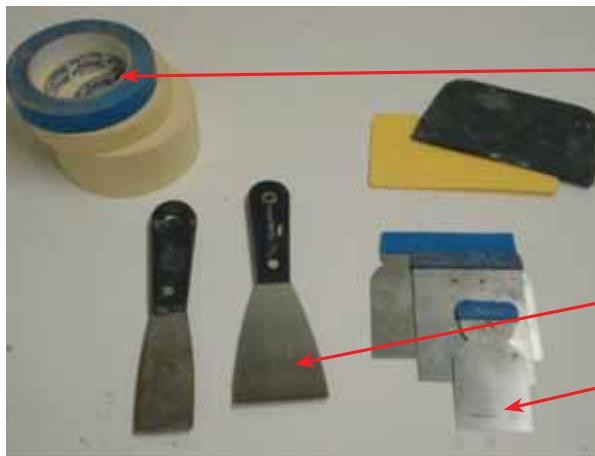
FIGURA 17

La cinta adhesiva de dos tamaños diferentes se utiliza en varias tareas como, por ejemplo, para separar dos colores distintos de gelcoat en el casco durante el proceso de construcción, o para aislar un área que necesita ser reparada. Esta cinta también es útil para asegurar una cubierta de plástico que se use como protección contra el polvo o la lluvia.

Las espátulas con mango se utilizan para extender la masilla.

Las paletas de acero blando más anchas, que se emplean normalmente en trabajos de carrocería de vehículos, también pueden ser adecuadas para estos fines.

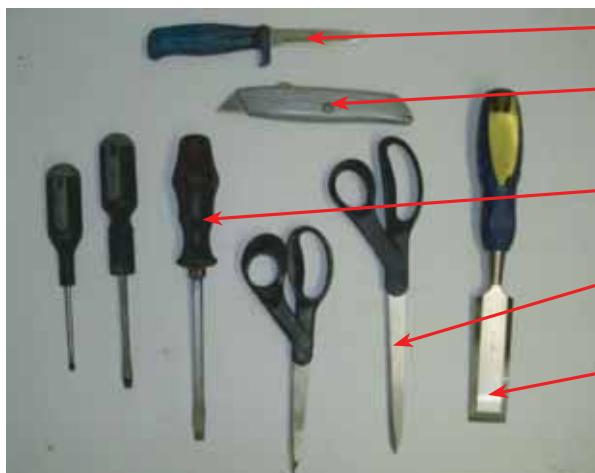
FIGURA 18

Un cuchillo normal, o una navaja multiuso con hojas adicionales, puede usarse para cortar refuerzos de mat seco o el laminado «blando» de los bordes.

Los destornilladores se necesitan para montar tacos de acero inoxidable y tapones de drenaje.

Un cincel es útil para eliminar abultamientos y hebras curadas de fibra de vidrio.

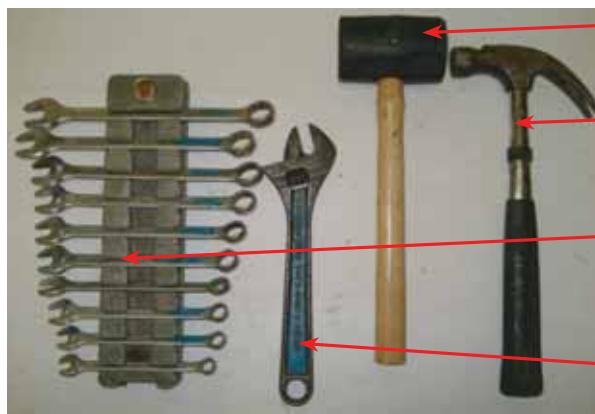
FIGURA 19

Los mazos de caucho son útiles para golpear con cuidado los moldes y ayudar al desmoldeado.

Un martillo normal es más conveniente para introducir cuñas de madera alrededor del borde del molde.

Una llave inglesa (llave ajustable) es también conveniente para sostener los pernos y tuercas mientras se aprietan.

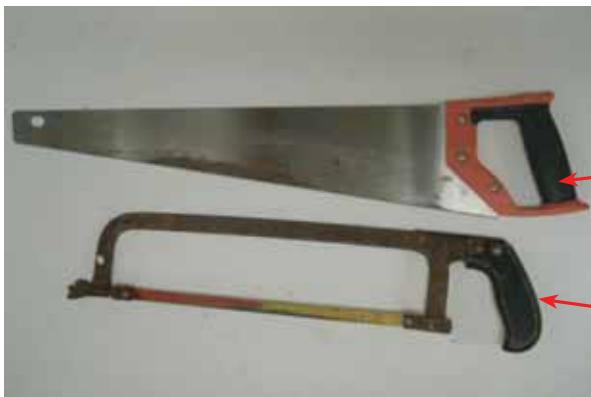
FIGURA 20

Una sierra para madera se puede emplear para cortar espuma.

Una sierra para metales se puede utilizar para cortar el laminado curado y pernos de acero inoxidable.

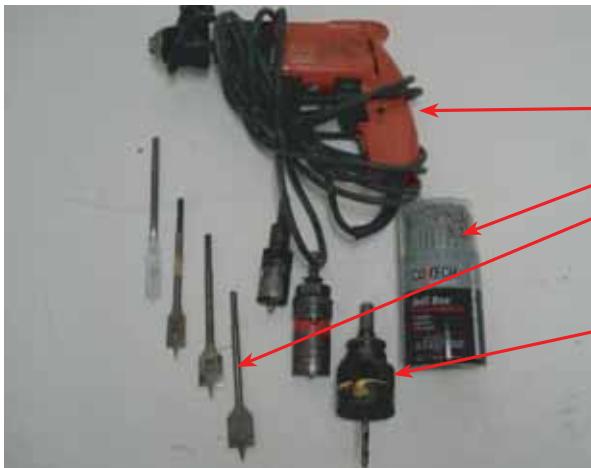
FIGURA 21

Deberá disponerse de un taladro mecánico con un juego completo de brocas helicoidales y brocas de paletas de tamaños diferentes para abocardar pernos de 6 mm en las defensas de madera.

Los accesorios de sierra perforadora de metal duro se usan con el taladro mecánico para hacer orificios grandes en el laminado de PRFV.

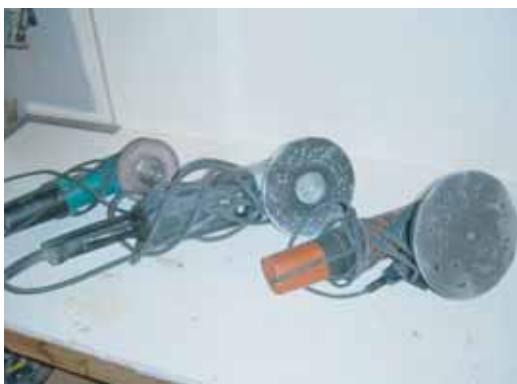
FIGURA 22

Las pulidoras eléctricas de disco se usan principalmente para lijar las partes dañadas de PRFV, aunque también se emplean para pulir el laminado antes del montaje y para mejorar el enlace secundario. Además, se les pueden adaptar discos de caucho para usar con papel de lija de granulado 40.

Asimismo, también se les pueden acoplar discos de carborundo para cortar y lijar, y usarlos para seccionar y pulir el laminado curado, así como para cortar pernos de acero inoxidable.

La máquina a la derecha de la fotografía es idónea para alisar grandes áreas.

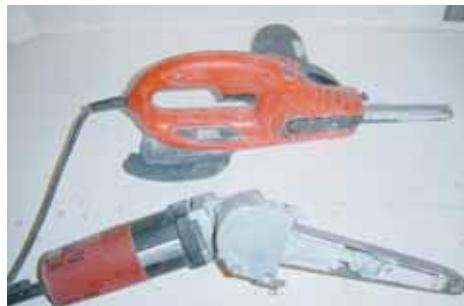
FIGURA 23

Las lijadoras de banda son excelentes para trabajos de lijado antes de una reparación y para llegar a rincones de difícil acceso.

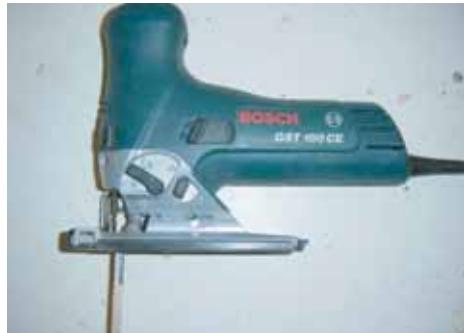
FIGURA 24

Una sierra mecánica con hoja de metal duro laminado, como la que se muestra en esta fotografía, es útil para cortar tanto madera como laminado de PRFV.

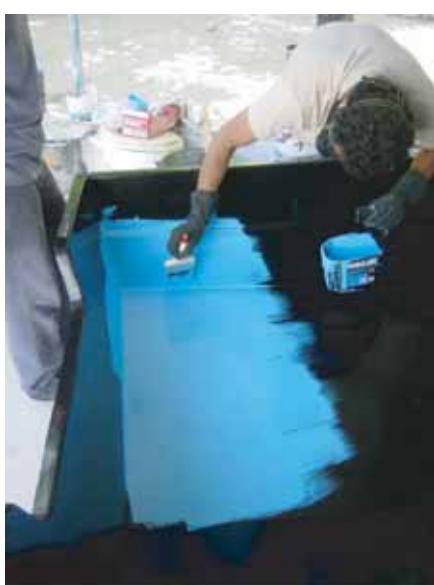
FIGURA 25

La fotografía de la izquierda muestra la aplicación de gelcoat con una brocha sobre la superficie negra del molde.

de endurecedor, como se detalla en la ficha técnica, es importante aplicar el grosor apropiado usando un rodillo, brocha o pistola pulverizadora. Es conveniente que el espesor total de esta capa de gelcoat sea de entre 0,4 y 0,8 mm. Dicho grosor se puede medir usando un simple «medidor de película húmeda», que se obtendrá a través del proveedor del gelcoat, aunque un medidor de espesor también se puede fabricar con una pieza de metal. A título de referencia práctica, una generosa capa de gelcoat aplicada con brocha tiene un grosor aproximado de entre 0,25 y 0,3 mm, por lo que será suficiente con aplicar dos capas.

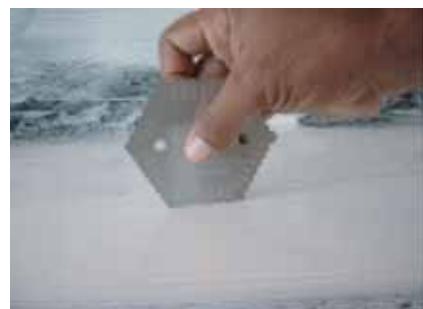
FIGURA 26

En la foto de abajo se aprecia el uso de un medidor de espesor o de película húmeda del gelcoat.

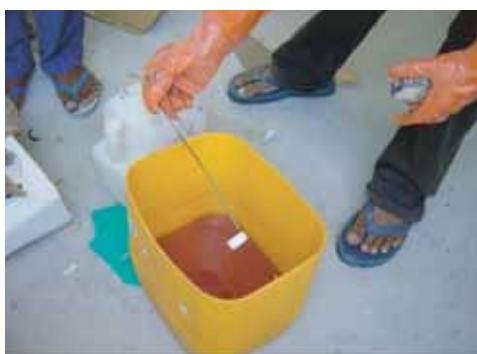
FIGURA 27

2. Sólo se mezclará la cantidad de poliéster y endurecedor que se vaya a aplicar al mat de fibra de vidrio en el tiempo disponible. Es probable que una pequeña cantidad de poliéster mezclado en un recipiente grande, como se muestra en la ilustración 27, tarde más en gelificarse que si se realiza la misma mezcla en un

Se puede fabricar un práctico instrumento para medir el endurecedor enganchando un tapón de botella a un alambre y utilizando una jeringa para calcular la cantidad exacta que cabe en dicho tapón.

Un tapón normal de una botella de refresco puede contener 5 ml de endurecedor. Si se quiere conseguir una mezcla del 1 por ciento de endurecedor por unidad de volumen, será suficiente mezclar la cantidad que cabe en un tapón con 500 ml (1/2 litro) de poliéster.

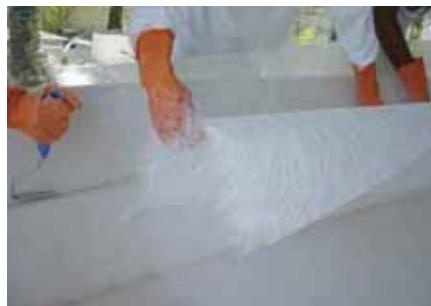
FIGURA 28

Esta ilustración muestra cómo se aplica la primera capa (capa primaria) de fibra de vidrio.

El gelcoat se cubre totalmente con una capa generosa de poliéster para asegurar que no queda aire atrapado.

A continuación, los trozos rasgados de mat de fibra de vidrio se colocan cuidadosamente sobre la capa de poliéster y se alisan completamente con un rodillo.

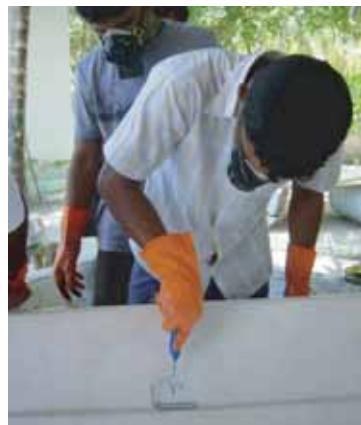
FIGURA 29

Es muy importante usar los rodillos compactadores de forma apropiada. Estos utensilios se emplean para facilitar la unión del mat de fibra de vidrio con la capa subyacente de poliéster y eliminar todo el aire atrapado entre los dos materiales. Este proceso deberá completarse antes de que el poliéster empiece a endurecerse y curarse.

Este operario está utilizando un rodillo compactador pequeño para comprimir la fibra de vidrio en una ranura de difícil acceso y asegurar que se elimina el aire atrapado.

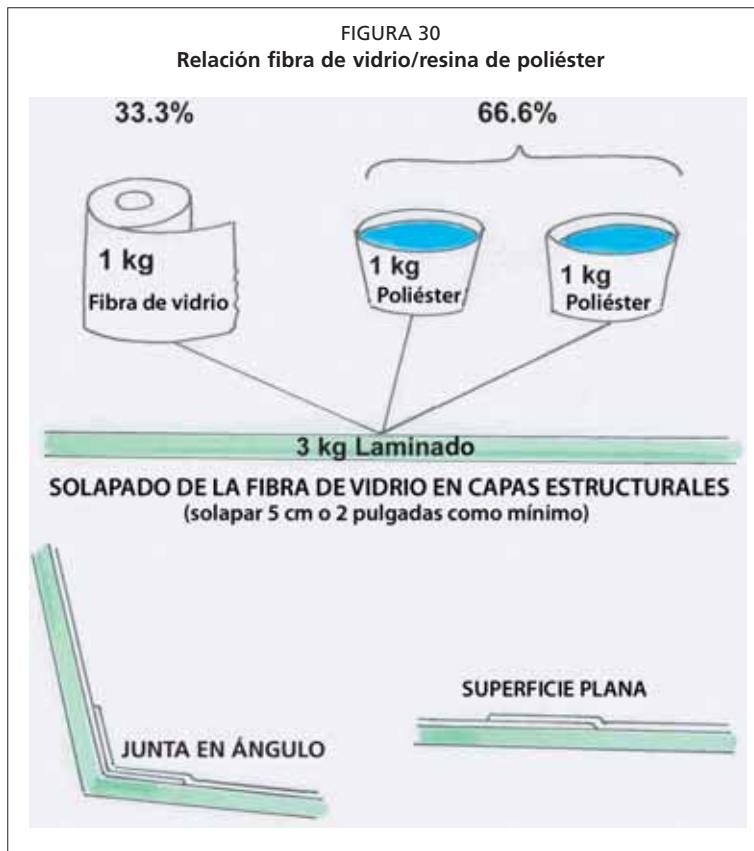
La ilustración 30 muestra la cantidad correcta de fibra de vidrio (mat de hilos cortados) y poliéster que se utiliza para un laminado de mat, y cómo distribuir o solapar los trozos de mat de fibra de vidrio en una capa estructural.

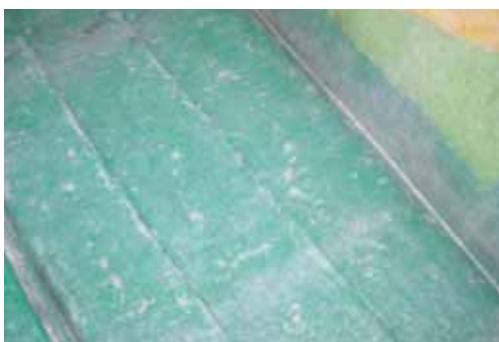
FIGURA 31

Esta fotografía muestra los resultados de un control de calidad deficiente.

Se han dejado grandes burbujas de aire en la primera capa de fibra de vidrio colocada encima del gelcoat.

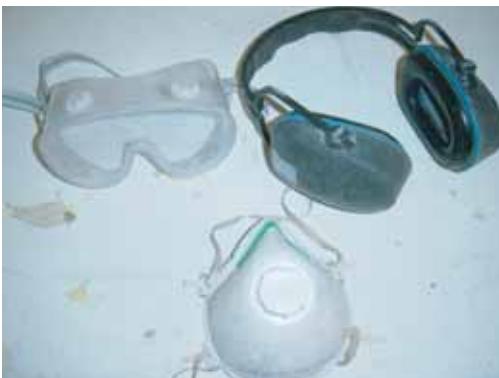
FIGURA 32

En la foto de la izquierda se muestran ejemplos de gafas que ofrecen una protección ocular eficaz; protectores de oídos para la seguridad auditiva; y una máscara contra el polvo para proteger los pulmones durante las operaciones de pulimentación.

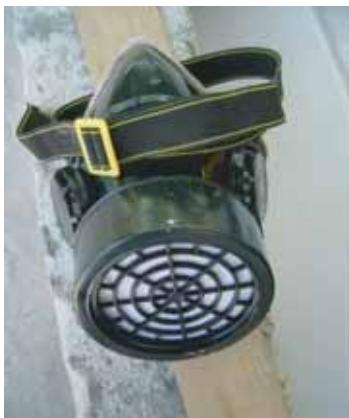
FIGURA 33

En esta ilustración se muestra el respirador más usado como protección contra inhalación de gases. El filtro en la parte delantera es desechable y deberá reemplazarse con regularidad.

Existen diferentes tipos de filtros para gases específicos y también para el polvo.

El filtro deberá estar limpio y ser del tipo adecuado.

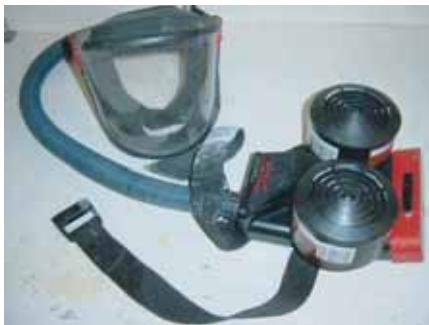
FIGURA 34

En esta fotografía se presenta una máscara que funciona con una batería que se lleva en el cinturón. El mecanismo de la máscara fuerza el aire a través de los filtros y lo empuja hacia dentro, proporcionando protección para los ojos y pulmones.

Este aparato es cómodo de llevar y facilita la comunicación, ya que sólo cubre los ojos y la nariz.

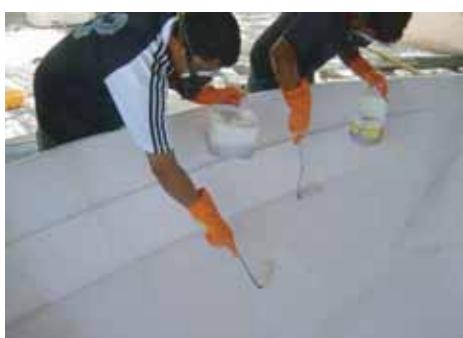
FIGURA 36

Esta fotografía muestra el uso apropiado de guantes de manga larga en la aplicación de resina.

Además, estos operarios también llevan mascarillas para protegerse contra las sustancias volátiles, tales como el estireno.

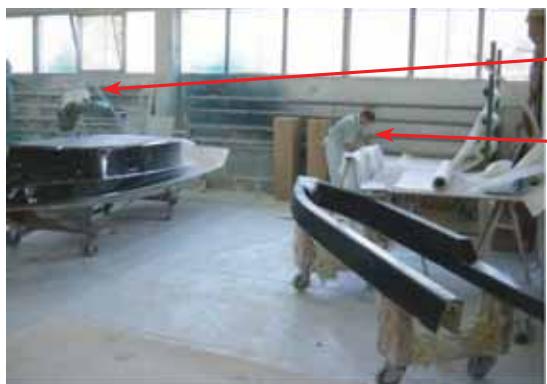
FIGURA 37

El hombre de la izquierda está aplicando gelcoat con pistola rociadora y lleva un respirador con entrada externa de aire; esto es una buena práctica. El hombre a la derecha está preparando el mat y no lleva respirador, aunque el aire está completamente cargado de estireno; esto no es una buena práctica.

Además, al estar las dos actividades tan cercanas una a otra, las salpicaduras del gelcoat contaminarán la fibra de vidrio en el tablero de cortar, lo que podría reducir la calidad y resistencia del laminado resultante.

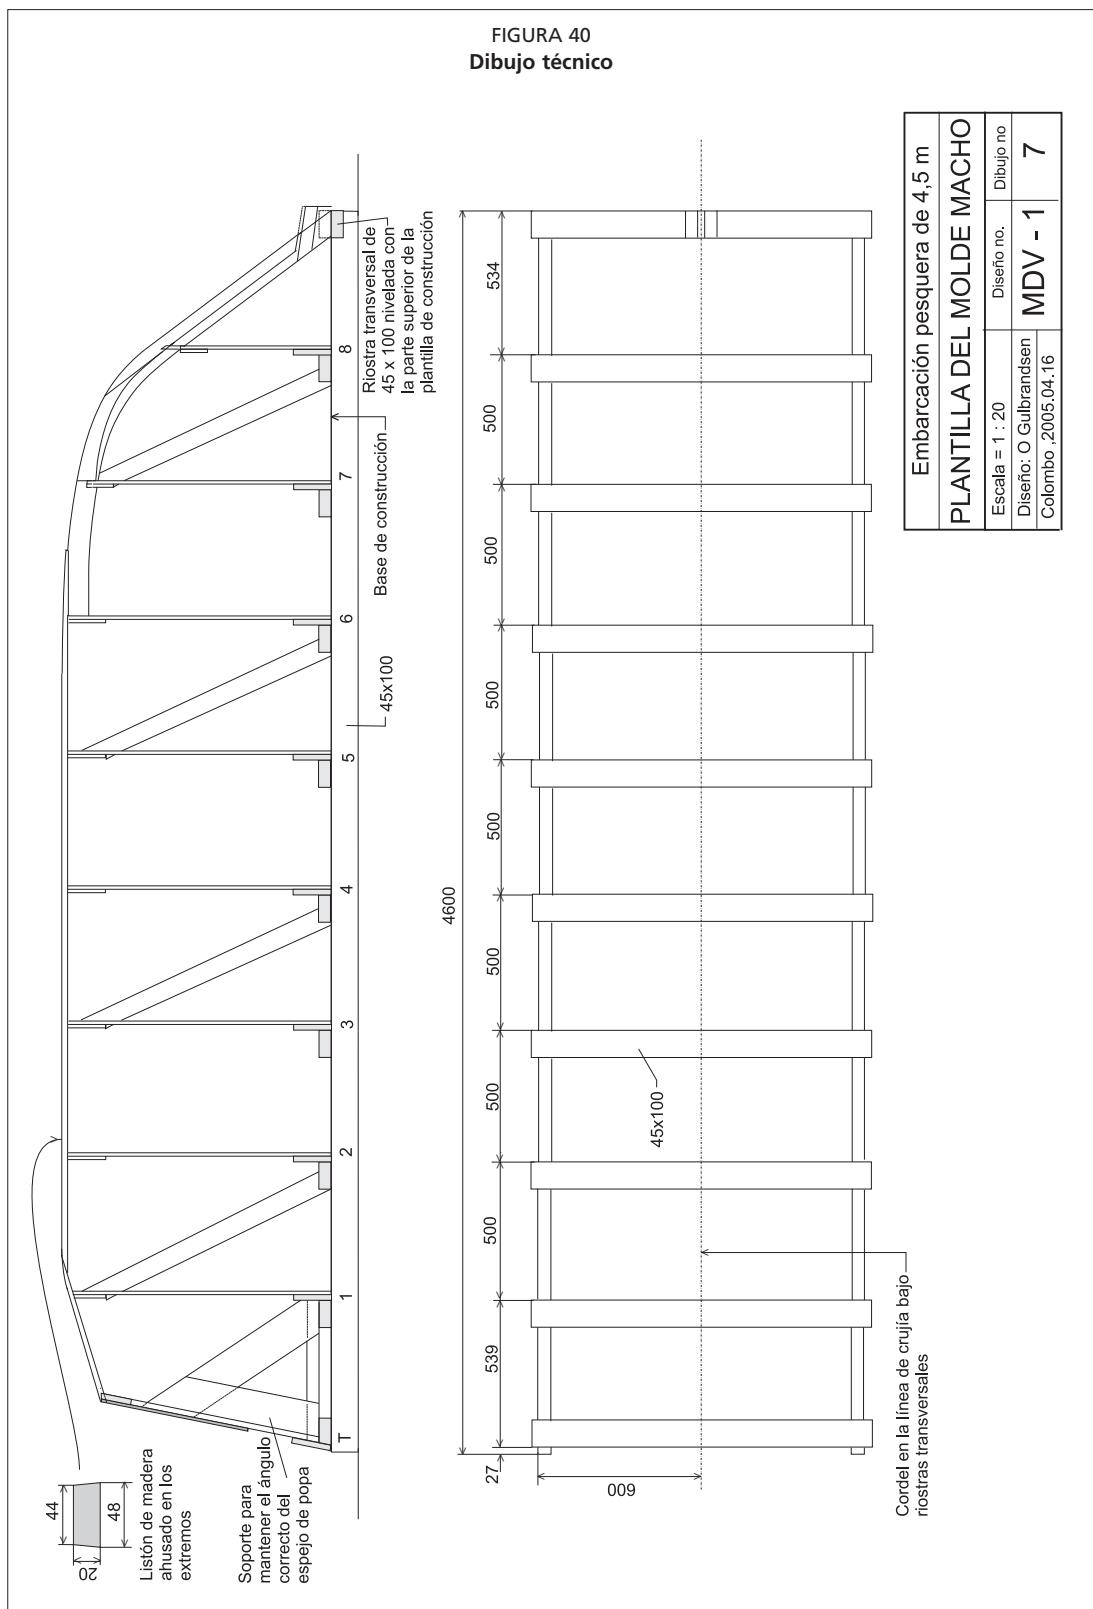
FIGURA 40
Dibujo técnico

Los listones de madera colocados horizontalmente a lo largo de la superficie del molde macho pueden ser de distinta clase y dimensiones. En este ejemplo, se han usado planchas de madera de 12 mm de ancho por 45 mm de alto para la superficie relativamente plana de los lados de la embarcación, y de 12 mm de ancho por 30 mm de alto para la superficie más curvada, donde los lados se convierten en los bajos de la embarcación. Estas planchas se fijan con pequeños clavos, horizontalmente y a intervalos de 5 a 10 cm, a todo lo largo de la eslora de la embarcación, justo donde los bloques de madera se han añadido sobre las cuadernas.

La diferencia de altura entre los listones de 45 mm y de 30 mm deberá nivelarse aproximadamente antes de empezar a colocar el contrachapado.

Es posible conseguir fácilmente una estructura estable usando madera contrachapada, o planchas de fibra, en la construcción de las cuadernas, como se muestra en el dibujo técnico «Plantilla del molde macho» (ilustración 40). Asimismo, véase también el dibujo siguiente (ilustración 41).

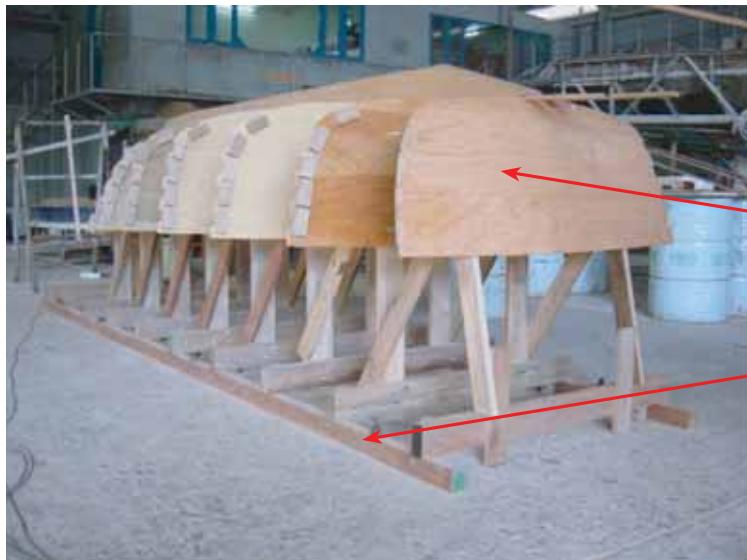
FIGURA 41

Esta fotografía muestra la plantilla del molde macho terminada y lista para añadirle las planchas de madera horizontales o «listones».

Se sujetan pequeños bloques de madera al perímetro de cada cuaderna, los cuales proporcionan una base mejor para los tornillos que sostienen a los listones en su lugar.

En este astillero, la estructura se ha atornillado al suelo, lo que mejora su estabilidad tridimensional y facilita el trabajo a la hora de hacer fuerza para aplicar masilla o lijar.

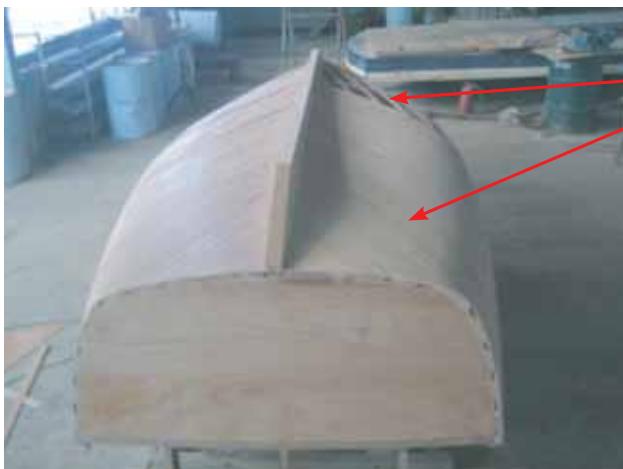
FIGURA 48

En algunas ocasiones, los listones (tiras de madera) se colocan más separados y se utiliza un «revestimiento» más grueso de contrachapado.

Cuando se usa un revestimiento de este tipo, será necesario reducir el grosor de la estructura en la misma proporción, para compensar por el grosor adicional.

Una vez que el contrachapado está colocado firmemente, se nivelará y alisará la superficie usando papel de lija.

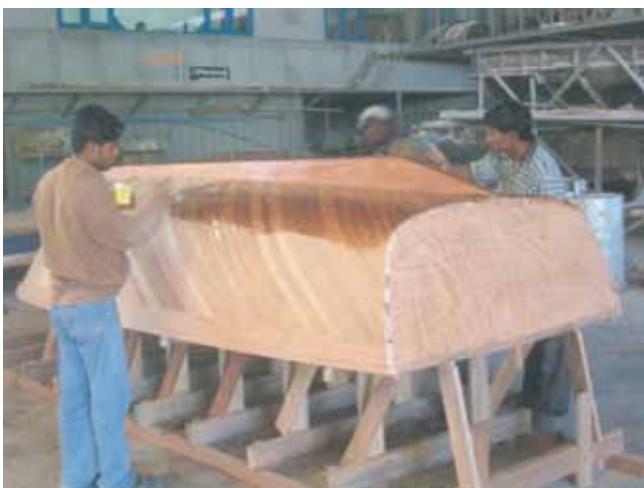
FIGURA 49

Una vez que se haya terminado de lijar, se sellará o imprimirá la superficie de madera, preparándola para la capa de laminado.

Si sólo se va a construir un molde hembra a partir de este molde macho, o si se va a aplicar sobre éste una pintura de dos componentes, no será necesario aplicar la capa de laminado de fibra de vidrio.

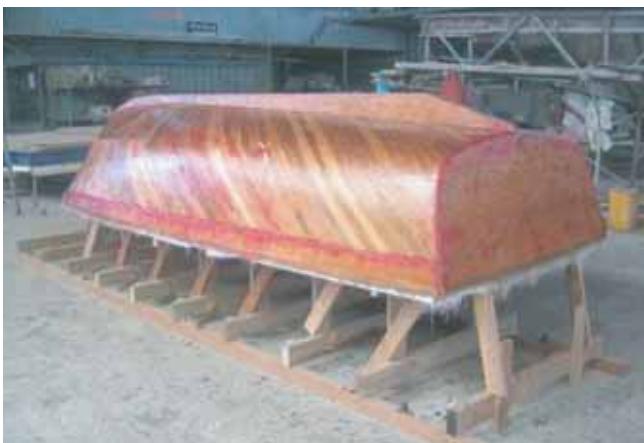
FIGURA 50

A fin de garantizar la resistencia y estabilidad del molde macho, se aplicará sobre él una capa de mat de fibra de vidrio de 300 o 450 g.

A continuación, se aplicarán varias capas de masilla sobre su superficie y se procederá a lijar para alisar cualquier defecto en las formas.

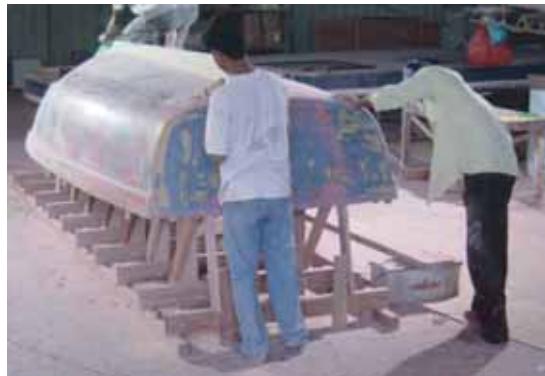
FIGURA 51

En esta fotografía se muestra el molde macho casi listo para cubrirlo con gelcoat, a falta de colocar e integrar las quillas laterales. Se usará masilla de diferentes colores para facilitar la identificación y localización de cualquier imperfección.

A fin de conseguir la superficie más uniforme posible durante esta etapa de acabado, será preferible lijar a mano utilizando trozos grandes de lija, en vez de emplear herramientas mecánicas.

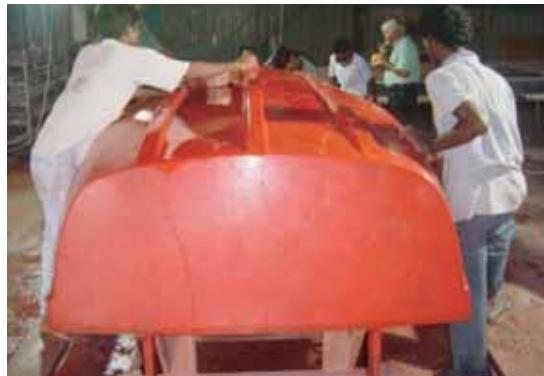
FIGURA 52

A fin de obtener un acabado apropiado de alto brillo, se aplicará sobre la masilla una capa de topcoat, o pintura de dos componentes.

Si se empleara topcoat, éste deberá lijarse al agua, empezando con granulados no más gruesos de 240 y terminando con granulados de 1000 a 1200, o incluso tan altos como 2000.

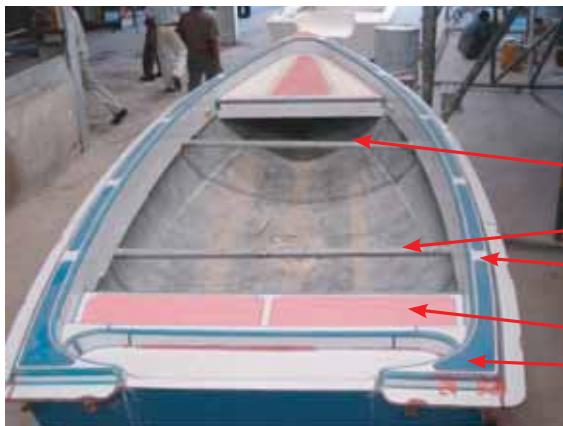
FIGURA 54

Antes de hacer el molde macho de la cubierta, los moldes macho y hembra del casco deberán estar terminados y deberá laminarse un casco (que se usará para hacer el molde macho de la cubierta).

A continuación, se laminarán abrazaderas de acero en el casco para mantener los laterales en posición.

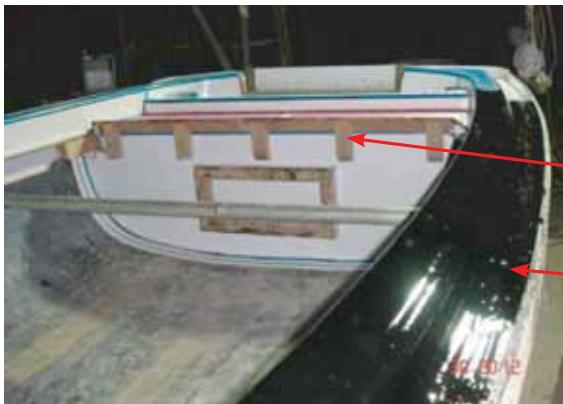
FIGURA 55

Todas las partes del molde macho se perfilan y colocan con cuidado, a fin de garantizar que cada una de las partes laminadas de la embarcación resultante encajan unas con otras.

En esta fotografía, se muestra la colocación del banco de popa, que contiene un pañol.

Además, se aplicará sobre el molde macho de la Cubierta la primera capa negra de gelcoat para moldes, en preparación para la construcción del molde hembra de la cubierta.

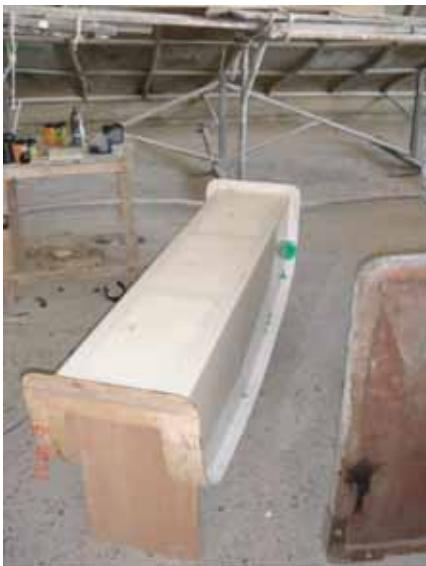
FIGURA 56

Antes de empezar a construir el molde hembra, deberán fabricarse moldes macho de los bancos. A la izquierda, se muestra el molde macho del banco central.

Antes de comenzar la construcción de cualquier molde hembra, deberá comprobarse que los moldes macho de las distintas partes encajen en el molde macho del casco.

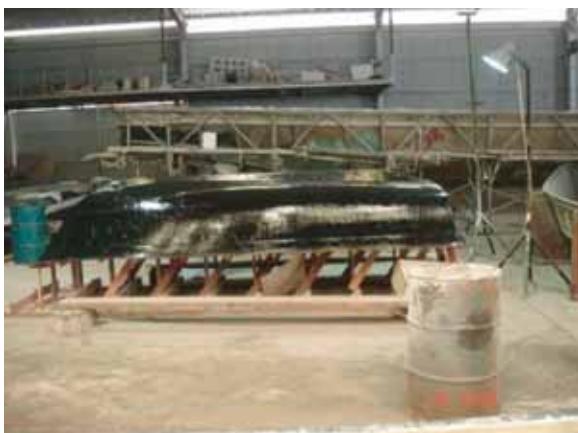
FIGURA 57

Deberá emplearse gelcoat genuino para moldes sobre el molde macho, con preferencia a un gelcoat normal de color negro, ya que aquél es generalmente más duro que el normal y puede alcanzar un grado superior de brillo, aparte de contraerse menos.

Deberá conseguirse una capa adecuadamente gruesa mediante la aplicación de, como mínimo, 3 manos de gelcoat para moldes, con un periodo de curado de 3 a 6 horas entre cada una de ellas.

Cuando se hayan aplicado todas las capas, se dejará que el gelcoat cure durante un periodo de 3 a 6 horas y, a continuación, se aplicará una capa de superficie.

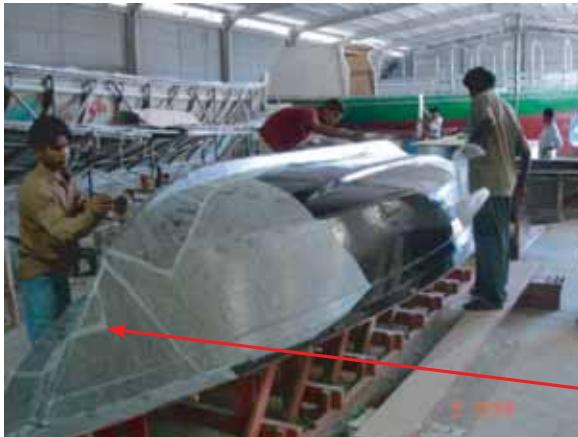
FIGURA 58

La primera capa de mat fino de fibra de vidrio, o velo de superficie, tendrá que colocarse con cuidado, trabajando sobre ella para eliminar todo el aire atrapado, y dejar que se cure por separado. Si no se dispusiera de mat fino, también se podrá emplear un mat de 300 g, o usar ambos mojados.

Es importante aplicar una buena capa de resina a la superficie del molde hembra antes de colocar el mat de superficie, a fin de garantizar que éste se impregna desde abajo, «expulsando» el aire hacia fuera.

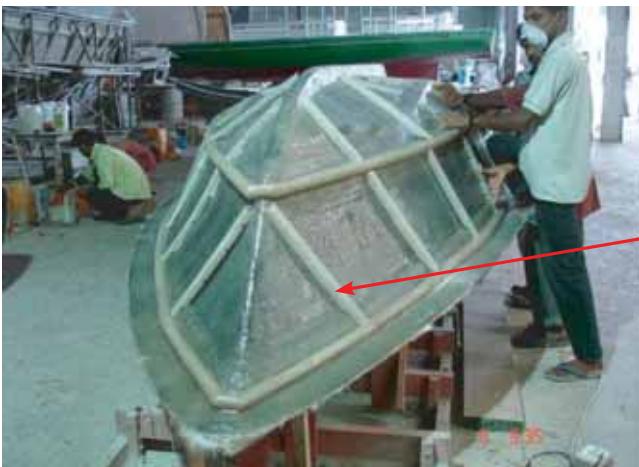
FIGURA 62

Estas ilustraciones muestran cómo se colocan refuerzos hechos con tubos de PRFV preformados usando masilla, para laminarlos después con 5 capas de mat de 450 g, como mínimo.

Estos complementos mejoran enormemente la rigidez del molde hembra sin añadir demasiado peso.

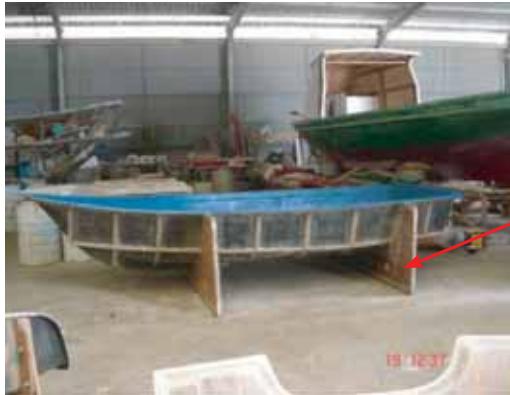
FIGURA 63

Aquí se muestra el molde hembra terminado, con los refuerzos colocados y una «cuna» debajo de él.

Dicha cuna está hecha de soportes de contrachapado, que se han colocado en posición empleando el mismo proceso de laminado que el usado para fijar los tubos de PRFV al molde hembra (véase ilustración 63).

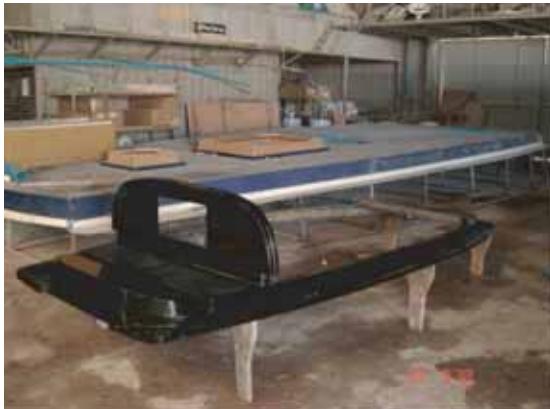
FIGURA 65

El molde hembra de la cubierta está listo para su uso.

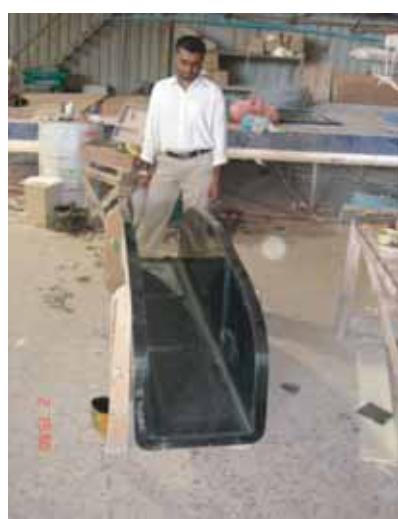
FIGURA 66

Aquí se muestra un molde hembra del banco central terminado. Cada una de las partes de la embarcación, ya sean estructurales o de otra clase, necesitan su propio molde hembra separado.

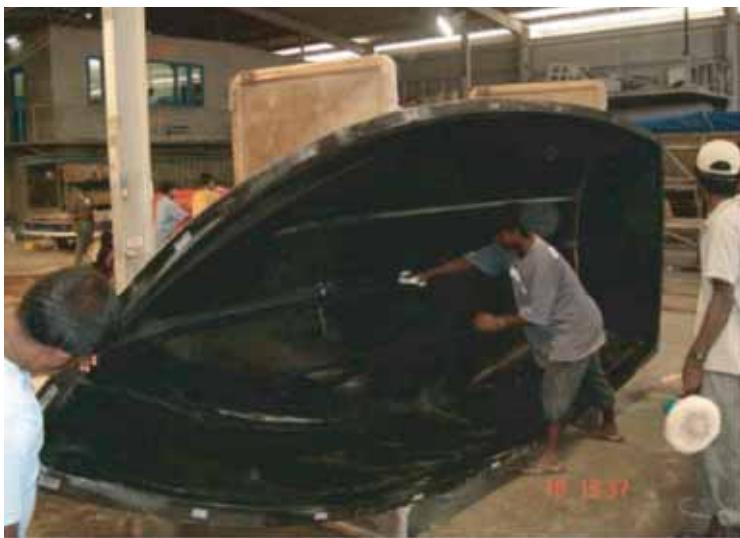
FIGURA 67

El molde se prepara con cera.

Se aplican dos capas de gelcoat.

Se añade una capa primaria de laminado.

Se aplica el laminado de las capas principales (estructurales).

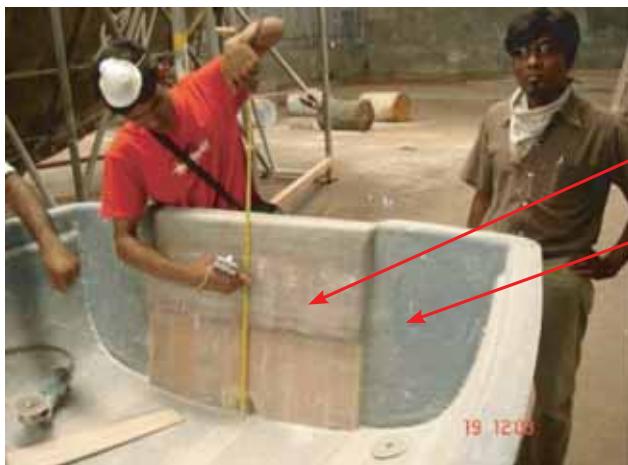
FIGURA 71

El espejo de popa se refuerza añadiendo dos placas de contrachapado de 18 mm cada una, formando juntas un espesor de 36 mm.

Los laterales deberán ahusarse a 45° como mínimo, antes de proceder a su laminación con 3 capas de mat de 450 g.

Cualquier orificio de desagüe del pocete del motor deberá quedar bien sellado para evitar que el agua entre en contacto con el contrachapado.

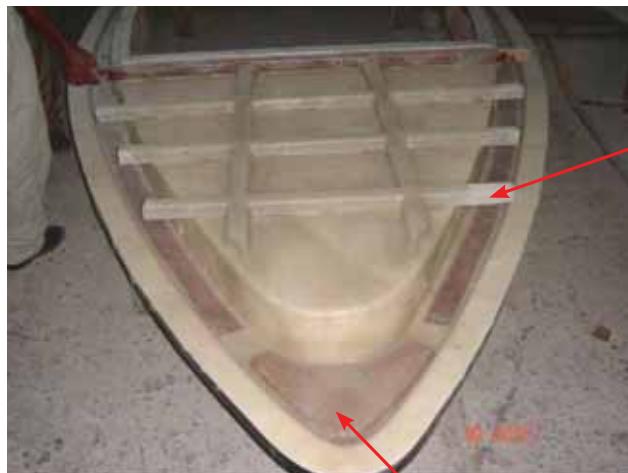
FIGURA 72

La cubierta se fortalece laminando refuerzos sobre ella, como se muestra en la fotografía de la izquierda.

En este ejemplo, los refuerzos son de madera seca. Será necesario asegurarse de que los extremos de la madera estén cortados y recubiertos adecuadamente con PRFV.

También se puede usar madera contrachapada, espuma de poliuretano y tubos de PRFV preformados como moldes para refuerzos de PRFV. Otra opción consiste en fabricar un sándwich con espuma estructural.
