Construcción de embarcaciones pesqueras: 4

Construcción de una embarcación sin cubierta de plástico reforzado con fibra de vidrio

FAO
DOCUMENTO
TÉCNICO
DE PESCA
Y ACUÍCULTURA

El modelo de embarcación de fibra de vidrio de 4,5 m que aquí se presenta es el MDV-1. Esta embarcación fue desarrollada conjuntamente por la FAO y el Ministerio de Pesca y Recursos Marinos de las Islas Maldivas, para reemplazar los tradicionales *bokkuras* de madera que se perdieron tras el tsunami. Øyvind Gulbrandsen, ingeniero naval y consultor de la FAO, estuvo encargado del diseño final del MDV-1.

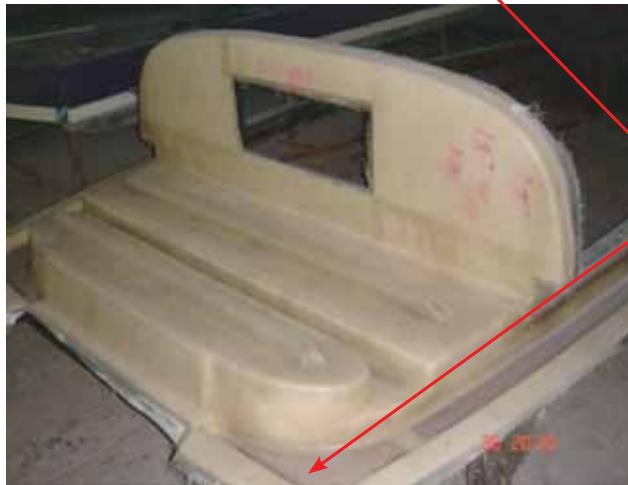
FIGURA 73
Dibujo técnico

En estas dos fotografías, pueden distinguirse inserciones de contrachapado laminadas en la cubierta.

Dichas inserciones servirán de soporte para la fijación de los accesorios de cubierta y, además, aumentarán la rigidez de la estructura.

Como se muestra en el Dibujo técnico 73, se fijarán pernos en «U» de acero inoxidable de ocho (8) mm en la proa y en el espejo de popa.

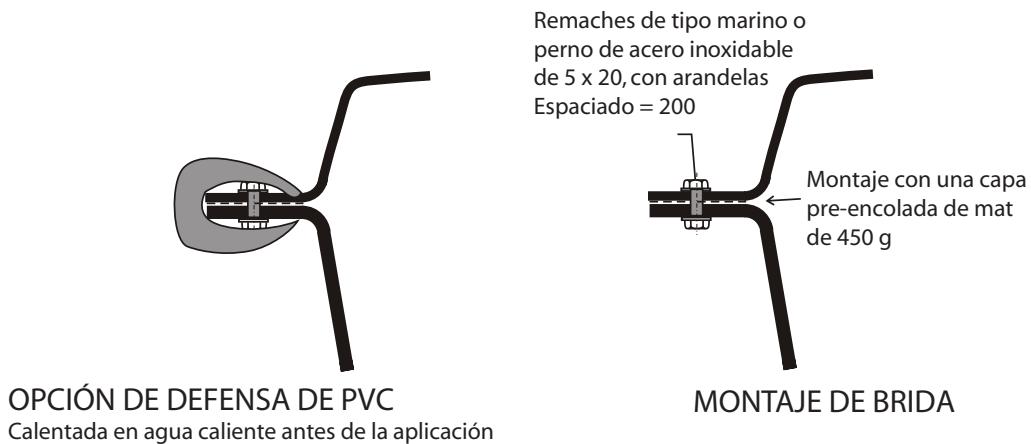
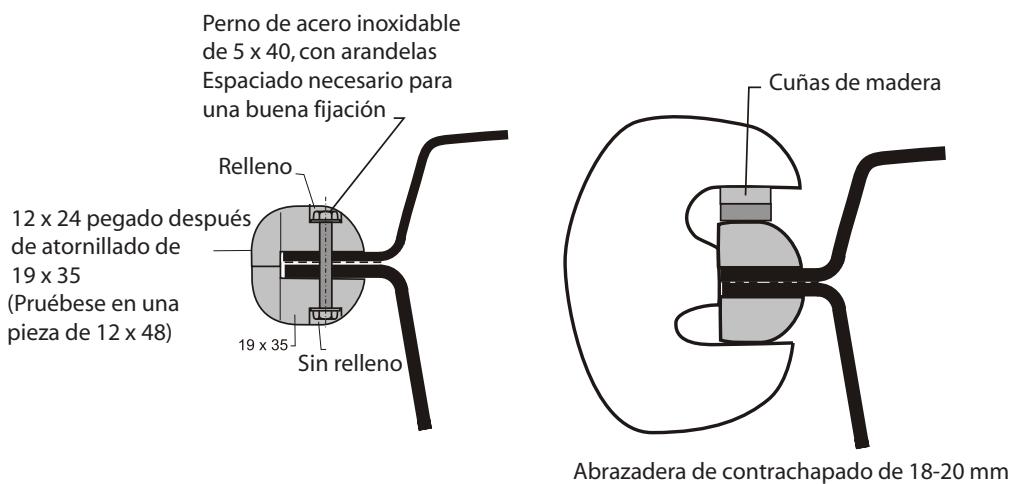
FIGURA 76

Se usará madera dura con alta resistencia a la podredumbre

Embarcación pesquera de 4,5 m		
UNIÓN DE CASCO Y CUBIERTA		
Escala = 2 : 1	Diseño n.º	Dibujo n.º
Diseño : O Gulbrandsen		
Fecha : 2005.08.25	MDV - 1	10

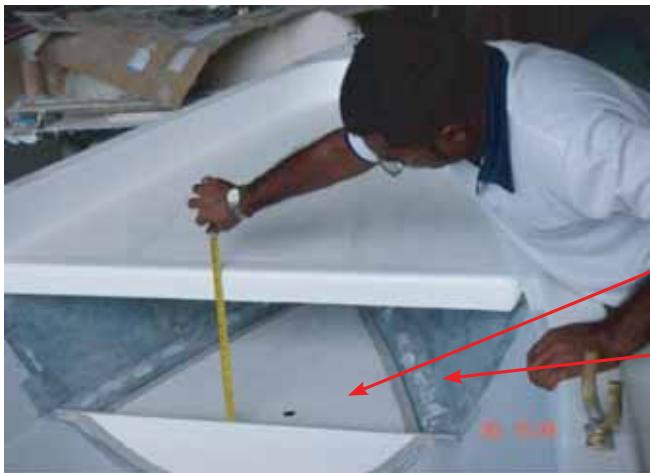
FIGURA 77

En esta fotografía se muestran partes del área de almacenaje en la zona de proa de la embarcación.

El espacio de flotación debajo de la zona de almacenaje podrá llenarse de espuma de poliuretano.

Los bordes se han amolado en preparación para el laminado.

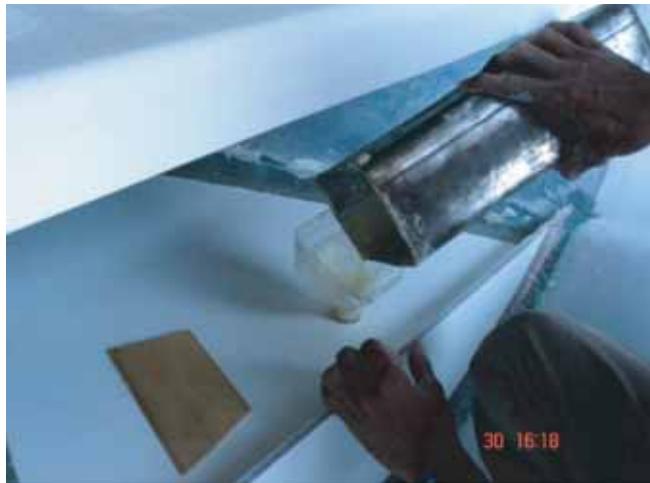
FIGURA 78

Esta fotografía muestra cómo se vierte poliuretano en el espacio de flotación. El volumen correcto de espuma que se necesita para llenar el espacio deberá calcularse con cuidado. Las instrucciones del fabricante con respecto a la temperatura, proporción de la mezcla e índice de expansión de la espuma deberán comprenderse y seguirse atentamente.

A partir de 1,6 kg de poliuretano líquido aproximadamente se obtienen $0,028 \text{ m}^3$ (1 pie³) de espuma.

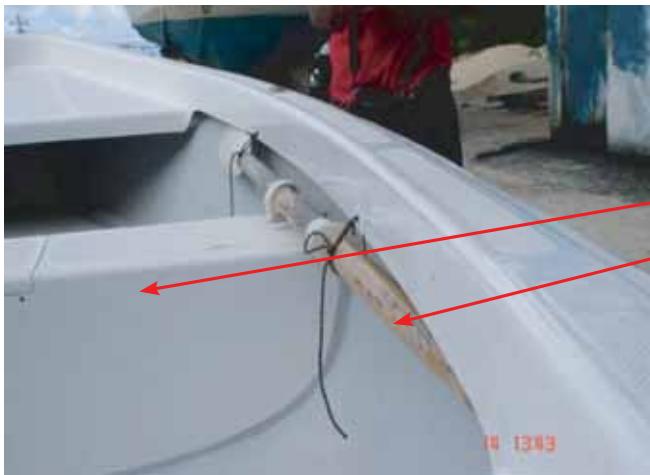
FIGURA 79

El banco está emplazado en su lugar, con los remos colocados para que no estorben.

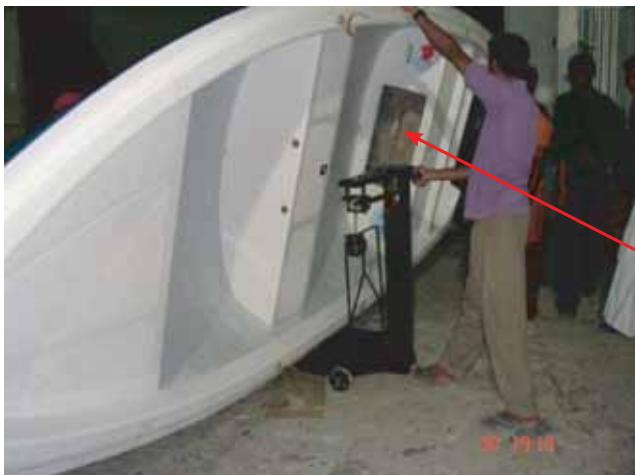
FIGURA 80

Si se pesa la embarcación, podrá calcularse la cantidad de poliéster y fibra de vidrio usada durante su construcción.

Esta fotografía muestra los espacios de flotación y el pañol de popa.

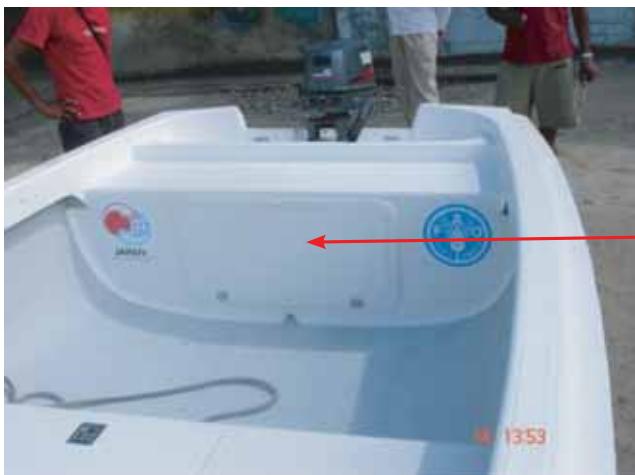
FIGURA 81

En la embarcación terminada, el pañol de popa se cierra con una escotilla estanca a la intemperie.

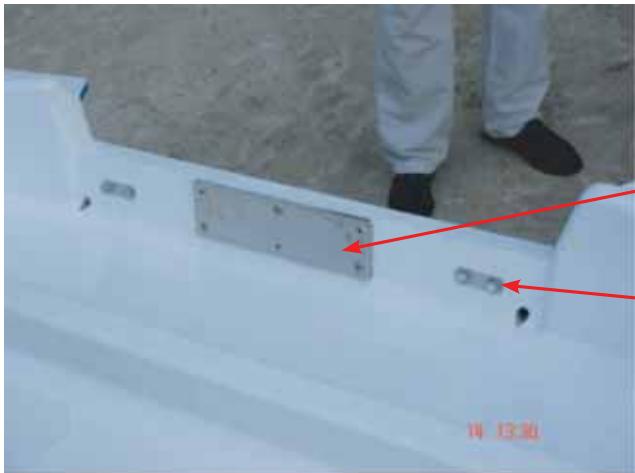
FIGURA 82

Se añadirá una placa de refuerzo hecha de acero o aluminio para proporcionar soporte adicional para el motor.

Ubicación final de pernos en «U», como el que se muestra en la ilustración 82.

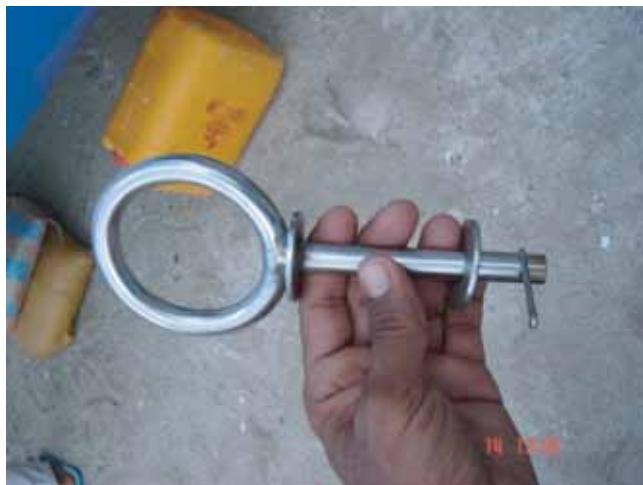
FIGURA 84

Los toletes se pueden fabricar de maneras distintas.

En esta ilustración se muestra un ejemplo de un tolete producido localmente en las Islas Maldivas.

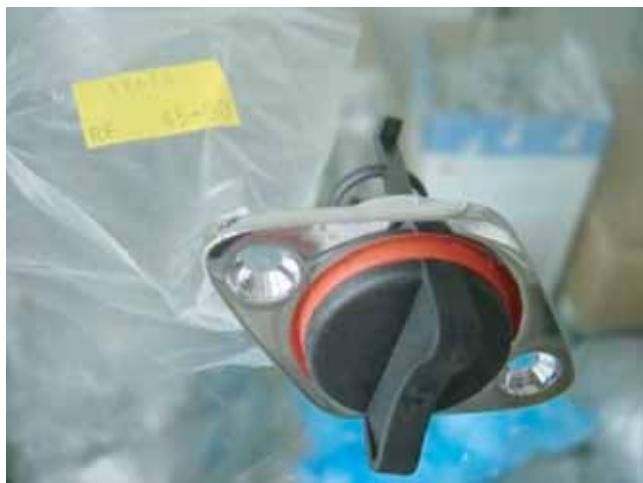
FIGURA 85

El tapón de desagüe se fija en el espejo de popa con dos tornillos de cabeza cónica de $\frac{1}{2}$ pulgada del número 8.

Durante el montaje, dicho tapón deberá sellarse completamente con compuesto fijador.

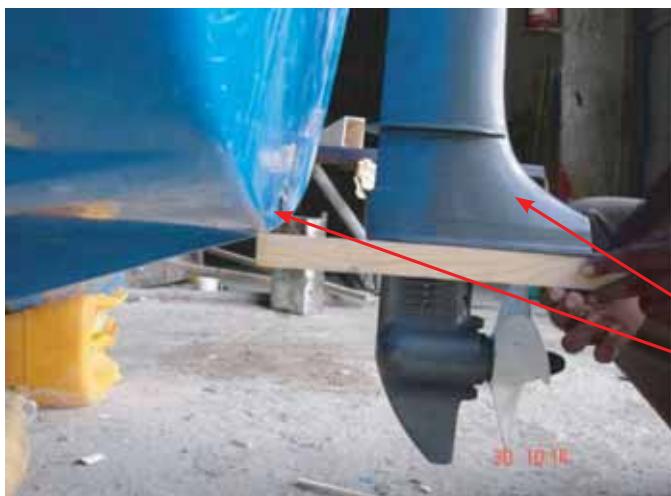
FIGURA 86

En aguas tranquilas, será suficiente usar un motor fueraborda de 5 CV. En lugares en que prevalezcan corrientes más fuertes es preferible utilizar un motor de 10 CV.

La placa de cavitación deberá estar en línea con el fondo del espejo de popa, como se muestra a la izquierda.

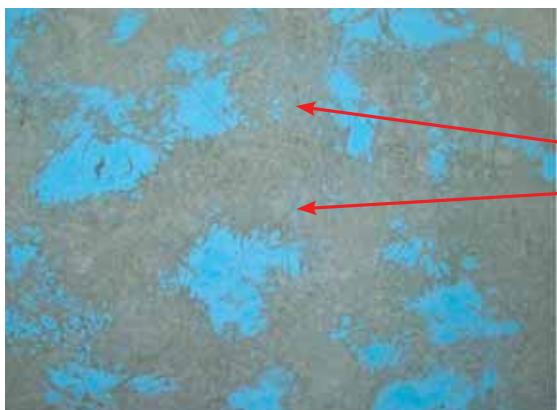
FIGURA 89

En esta fotografía, puede observarse un laminado antiguo que muestra signos típicos de hidrólisis. El poliéster se ha degradado y se separa del laminado.

Los resultados se manifiestan como manchas oscuras en la superficie y bolsas blancas en las capas más profundas del laminado.

Si el gelcoat no muestra ningún deterioro, podrían producirse ampollas de ósmosis.

El laminado antiguo es más débil y más blando que el nuevo laminado, incluso cuando los desperfectos no sean evidentes.

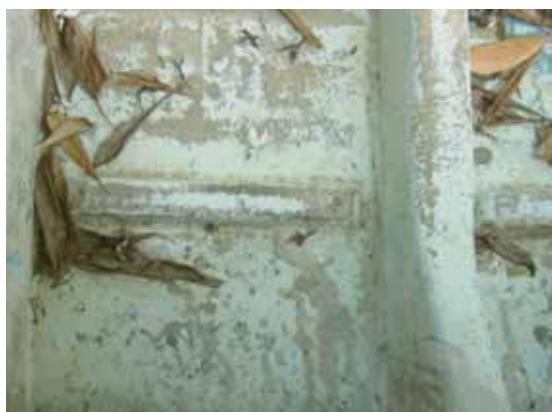
FIGURA 90

Esta fotografía muestra el desgaste típico del interior de una embarcación pesquera. El topcoat se ha desgastado e incluso el laminado de PRFV que cubría los refuerzos longitudinales ha desaparecido.

El laminado dañado debería haberse reparado ya para recuperar la resistencia original y debería haberse aplicado otra capa de topcoat o pintura en la superficie.

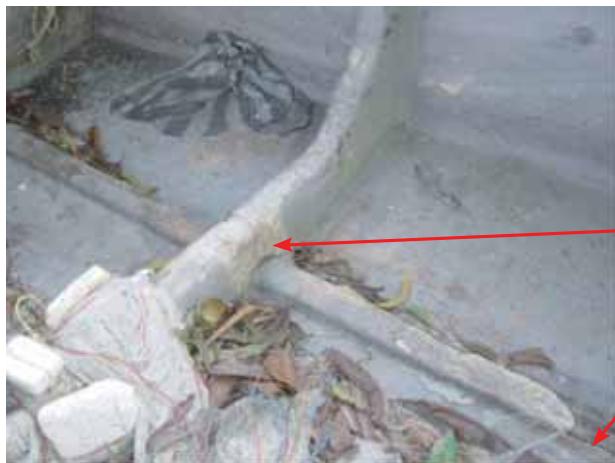
Esta fotografía muestra lo que ocurre cuando el laminado no se mantiene o repara durante demasiado tiempo.

El laminado ha perdido su resistencia y rigidez, y la cuaderna se ha partido debido a la fatiga.

En este punto, el laminado de PRFV ya no sujetá al refuerzo longitudinal y, como consecuencia, el laminado del fondo puede combarse.

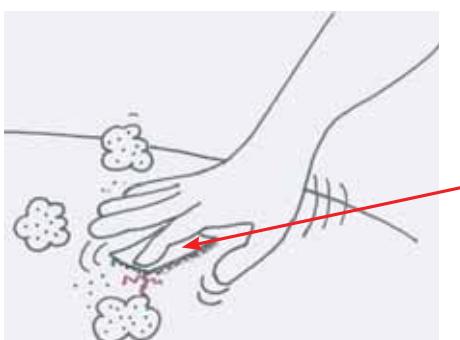
FIGURA 94

Se lijarán las zonas de gelcoat que estén agrietadas y se alisarán los bordes dañados, tal como se muestra en la Ilustración 91.

Se usará un pequeño trozo de lija de granulado entre 60 y 100, manteniendo la zona de reparación lo más pequeña posible.

ATENCIÓN: Una vez que se haya terminado con el lijado, no se volverá a lavar ni desengrasar la zona afectada antes de aplicar el topcoat.

El topcoat se preparará combinando los siguientes ingredientes en las proporciones que se muestran a continuación (medio litro de gelcoat, 20 ml de cera y 10 ml de peróxido de MEC).

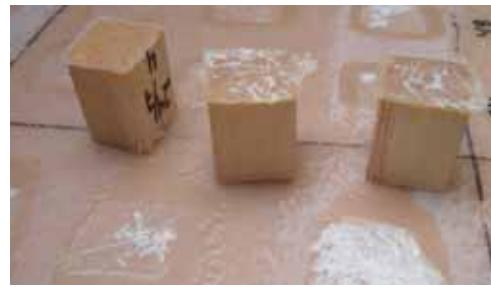
FIGURA 101

1. Se prepara una pequeña zona de laminado para reparar.
2. Se aplican 3 capas de refuerzo y resina.
3. Se deja curar durante un día.
4. Se separan los laminados nuevos, para lo que es posible que se necesite un formón.
5. ¡El encolado es de buena calidad si el laminado nuevo arranca fibras del laminado antiguo!
6. Otro sencillo método de prueba consiste en usar pequeños bloques de madera seca, como se muestra en la Ilustración 101.

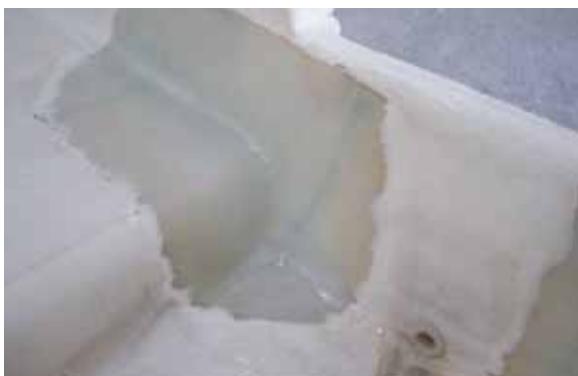
FIGURA 102

En este ejemplo se escogió resina epoxi, pero el viniléster también habría tenido un buen rendimiento. Téngase en cuenta que esta reparación se efectuó sólo en la cara interior del casco y que el laminado de poliéster original ya mostraba signos de debilidad debido a la fatiga.

El refuerzo estuvo compuesto de una mezcla de ligamento sarga de 290 g y fibra de vidrio de bies doble de 450 g; estos tejidos se escogieron por su capacidad para recubrir y buen rendimiento con epoxi.

Es importante tener en cuenta todos estos temas al planear el laminado de reparación (véase la ilustración 102). Si fuera necesario usar refuerzo adicional para mantener la resistencia total de la embarcación, deberá tenerse cuidado para evitar una aplicación excesiva de laminado, ya que esto puede incrementar el riesgo de que se produzcan concentraciones de esfuerzos.

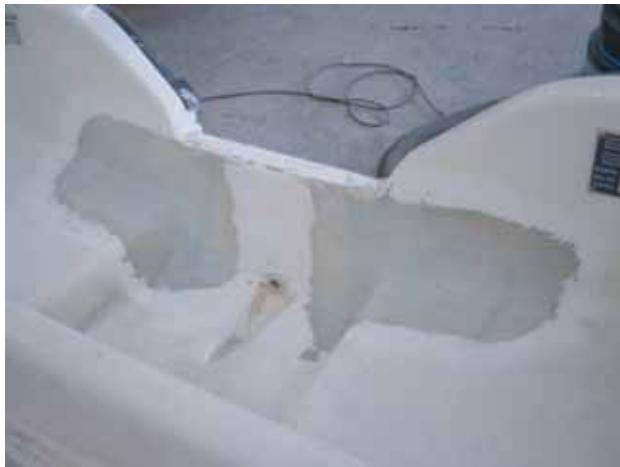
FIGURA 103

En este punto, se ha terminado la aplicación del laminado y la superficie se ha alisado hasta conseguir un buen «acabado». Será necesario evitar el uso de masilla en reparaciones de carácter estructural.

La masilla tiene un bajo índice de «elongación a la tracción» y se descompondrá y agrietará con más rapidez que un laminado.

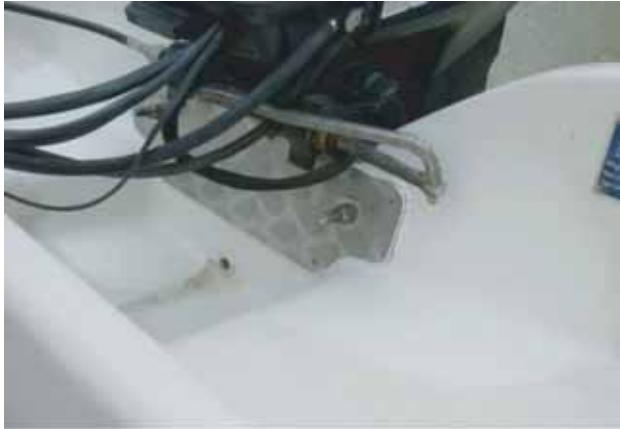
FIGURA 104

Esta fotografía muestra el producto acabado. El topcoat se ha aplicado, lijado al agua, abrillantado y pulimentado hasta conseguir un brillo aceptable.

Podrá usarse topcoat de poliéster encima del epoxi, siempre que éste se haya curado adecuadamente antes de la aplicación del topcoat.

En este caso, también se ha fijado una placa de aluminio de 5 mm para distribuir la tensión de los pernos sobre una zona mayor.

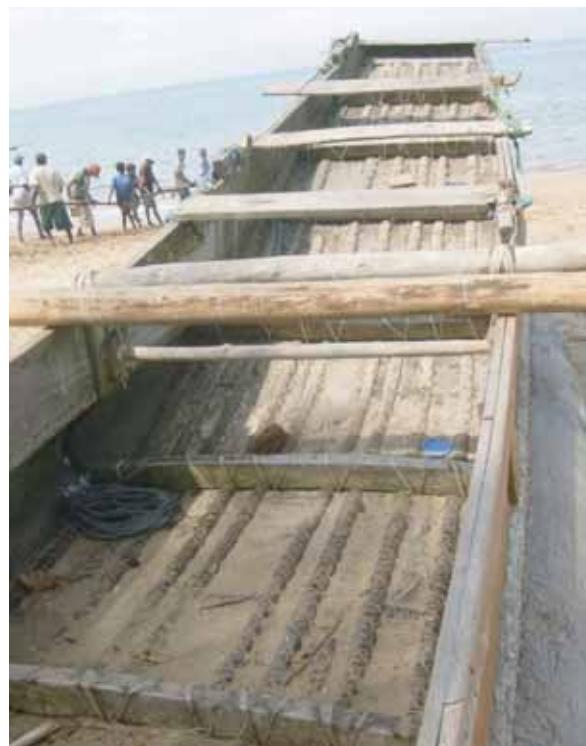
FIGURA 107

La combinación de las formas de una embarcación de madera original y el peso más ligero del PRFV podría resultar en un embarcación inestable y con características de navegabilidad deficientes.

Este tipo de canoa tradicional de madera de gran tamaño ha demostrado su navegabilidad y durabilidad durante generaciones, zarpando desde la orilla sin problemas a través de la zona de rompientes, cargada de redes.

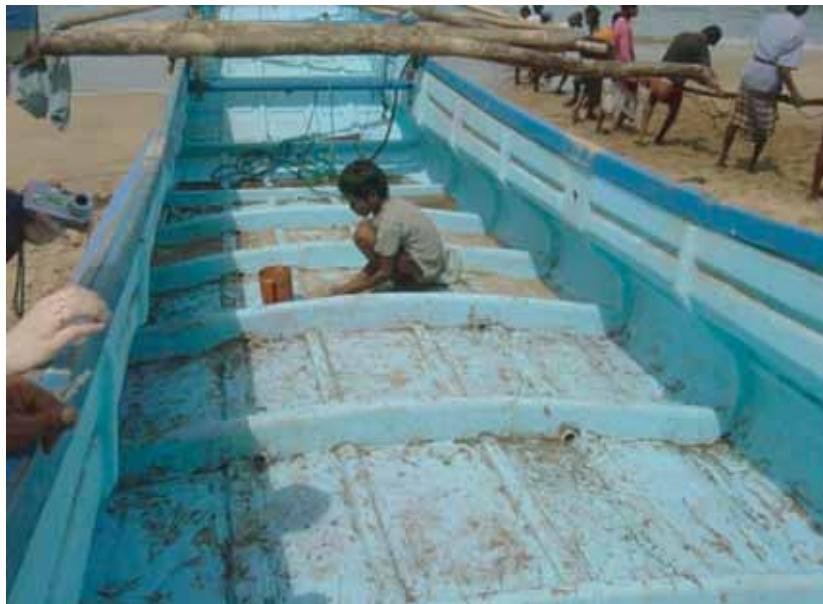
FIGURA 108

La embarcación de PRFV de la fotografía se reprodujo a partir de una canoa de madera que, aunque no era antigua, ya tenía cuadernas rotas y fisuras provocadas por la fatiga en el laminado del fondo.

Debido a su forma, tamaño y uso, estas embarcaciones de madera no son idóneas para la reproducción exacta en PRFV, ya que este material es demasiado frágil para sobrevivir las flexiones regulares y, al tener un casco más fino, la estructura es más vulnerable a la fatiga.

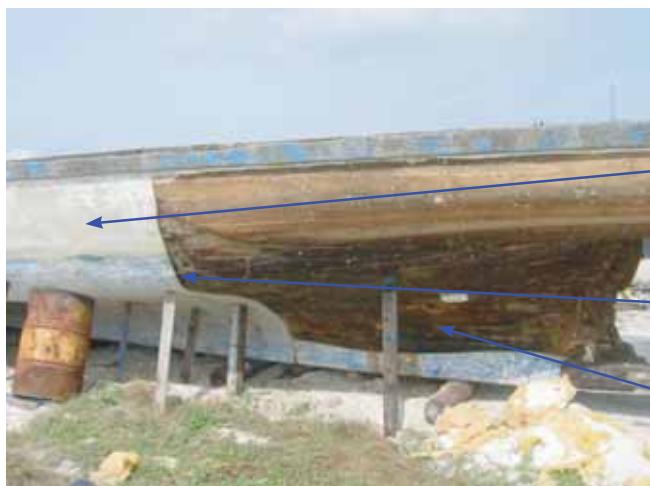
FIGURA 109
¡Éste es un ejemplo de una mala embarcación!

Embarcación de madera recubierta con PRFV.

- 1. El agua ha dañado el laminado de fibra de vidrio o ha provocado hidrólisis.
- 2. Existen espacios abiertos entre la fibra de vidrio y la madera, sin adhesión entre las capas.
- 3. La madera está podrida.
