11. MANTENIMIENTO Y REPARACIONES

11.1 Arreglos y Obligaciones

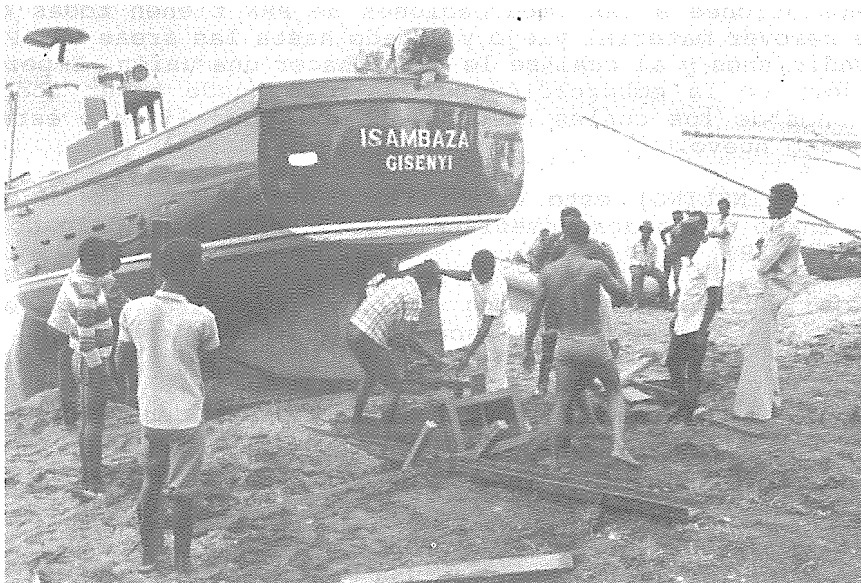
Figura 38 Varado de un barco pesquero

Una vez que la inspección ha sido llevada a cabo y un precio ha sido acordado entre el dueño y el reparador, entonces empezará el trabajo. La embarcación debe ser maniobrada a una posición fuera del agua y colocada de manera que se disponga de un buen acceso para el trabajo. Una sombra mantendrá las temperaturas razonables para los hombres y los materiales. Los alrededores deberán estar tan limpios, pulcros y secos como sea posible y mantenidos de esa manera.
